## 表A.0.7 监 理 通 知 单

工程名称：：德必福宠物食品（滁州）有限公司 0.78MW 屋顶分布式光伏发电项目

编号：DBFCWSP-CZZH-TZD-C07-002

事由：水泥墩破损的质量整改问题

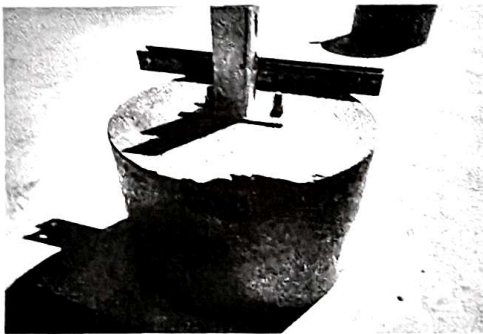
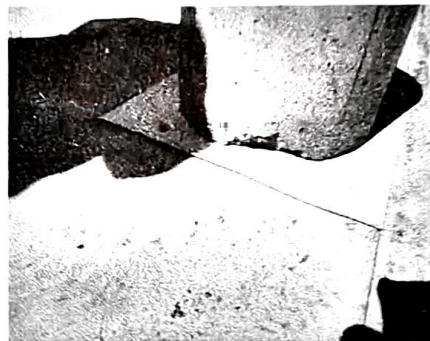
附图2张

内容：经我单位监理人员于2025年04月02日现场巡查发现，你单位施工的2号楼水泥屋面，有少部分水泥墩表面出现大面积剥落，致使内部骨料外露，部分水泥墩边角缺失严重，及大地影响了水泥墩外观质量。依据规范要求《混凝土结构工程施工质量验收规范》（GB50204-2015）要求你单位对水泥墩施工发现的问题立即整改，否则不允许进入下道工序

针对以上问题请贵公司接到通知后，以上问题即刻进行整改，整改后报我监理部进行复检，如有异议尽快与我监理部联系。
