# 监理通知单

工程名称:江西省金三角陶瓷有限公司 15MW 分布式光伏电站

编号: JXJSJ-JLTZD-002

事由: 关于厂房屋面链条及相关钢结构连接部位的通知

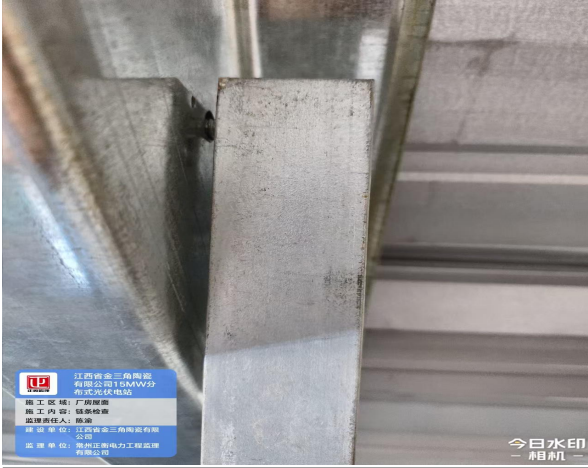
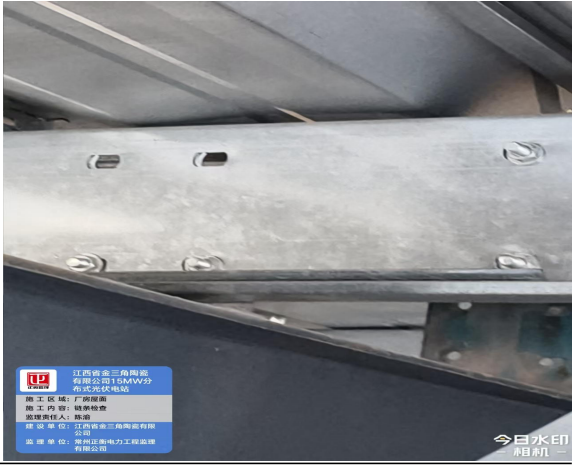
1、链条连接节点: 部分位置螺栓固定不牢、安装不到位(如附件图所示), 存在螺栓未完全贴合、松动迹象, 且关键部位缺少螺栓连接, 无法满足结构受力要求。

上述问题可能导致结构稳定性不足, 存在安全隐患, 若不整改将影响光伏电站后续施工及运营安全。

1、螺栓整改: 全面排查链条及钢结构连接节点, 补充缺失螺栓, 对松动、安装不到位的螺栓重新加固、调整, 确保螺栓贴合紧密、扭矩达标, 符合设计及规范要求。整改完成后, 提交螺栓材质证明、安装记录及扭矩检测报告。

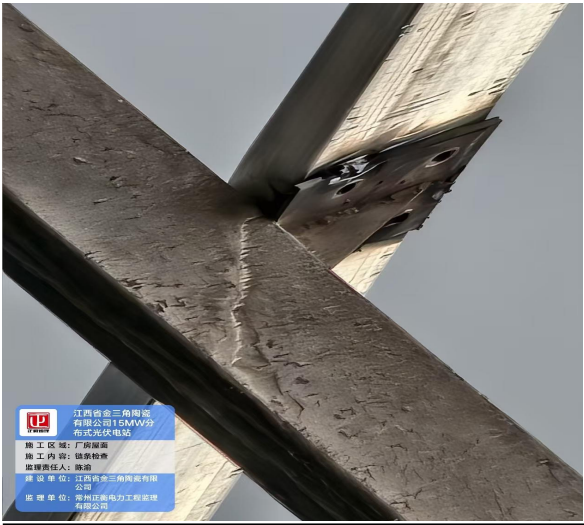
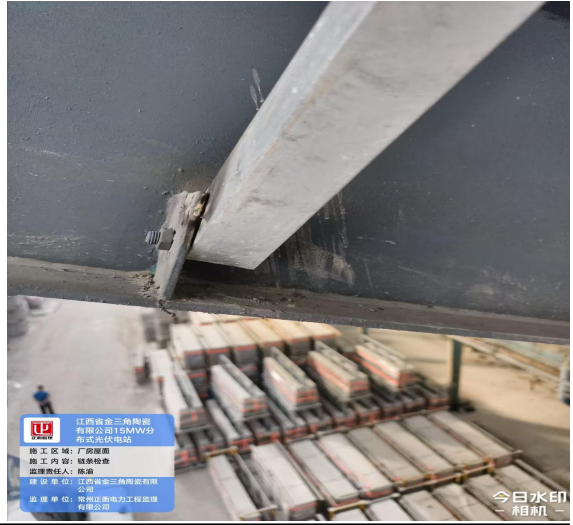
2、钢结构焊接: 交叉连接处(如附件图所示)焊接不到位, 未进行满焊, 焊缝不连续、拼接不严密, 削弱结构整体性。

2、焊接整改: 针对未满焊部位, 组织持证焊工重新焊接, 严格按设计要求进行满焊作业, 确保焊缝连续、饱满, 拼接严密。焊接完成后, 进行焊缝外观检查等。
