# 监理通知单

工程名称:江西省金三角陶瓷有限公司 15MW 分布式光伏电站

编号:JXJSJ-JLTZD-003

事由: 关于安全及厂房链条结构连接部位的通知

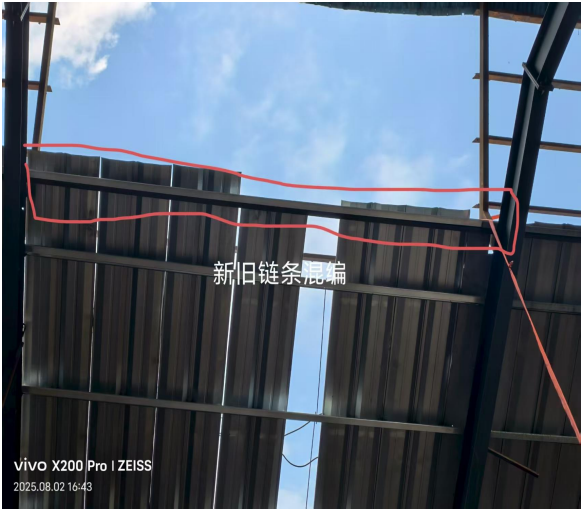
- 该施工现场属于高空作业区域,且存在物体坠落的风险。施工人员不佩戴安全帽的行为(如附件图所示),严重违反了《建设工程安全生产管理条例》以及施工现场安全防护的基本要求。这一行为极大地增加了施工人员头部受到伤害的风险,例如可能被高空坠物砸伤、发生碰撞伤害等,对人员的生命安全构成了严重威胁。同时,这也反映出贵司在安全管理方面存在漏洞,施工人员的安全意识较为薄弱。
- 贵司将新旧两根链条混编在一起使用(如附件图所示),由于新旧链条的材质磨损程度、力学性能存在差异,不一致的特性导致在受力时容易出现载荷分配不均的情况。旧链条可能因为强度不足、出现疲劳断裂等问题,进而导致整个结构的整体性变差,在受力时容易发生松动甚至垮塌的危险。此外,旧钢结构已经生锈,在未进行任何处理的情况下就与新链条混编使用,会加速新结构的锈蚀,大大缩短整体结构的使用寿命,且这种做法不符合质量安全技术规范,存在重大的质量安全隐患。

- 立即对施工现场进行全面排查,确保所有施工人员都能规范佩戴合格的安全帽,并将人员佩戴安全帽的情况记录存档,以备查验。
- 针对新旧链条混编使用的问题,贵司需立即停止使用该违规链条组合,并将旧链条拆除,更换为符合要求的链条,确保链条使用的安全性和合理性。
- 加强施工现场的安全管理工作,组织开展安全培训教育活动,强化施工人员的安全意识,规范设备、工具的使用方法和流程,避免类似问题再次发生。
