## 专 题 会 议 纪 要

编号: CYHG-ZH-ZLJY-01

工程名称: 朝阳和光光伏并网发电项目

| 会议主题：由于 2017 年 5 月 5 号朝阳地区大风天气，对光伏场区组件、支架、桩基等造成不同程度损坏；针对 2017 年 5 月 5 号光伏场区质量事故，组织业主单位、监理单位、总包单位、设计院召开专题会议，对事故原因进行分析、讨论处理方案、杜绝类似事故再次发生。 | | | |

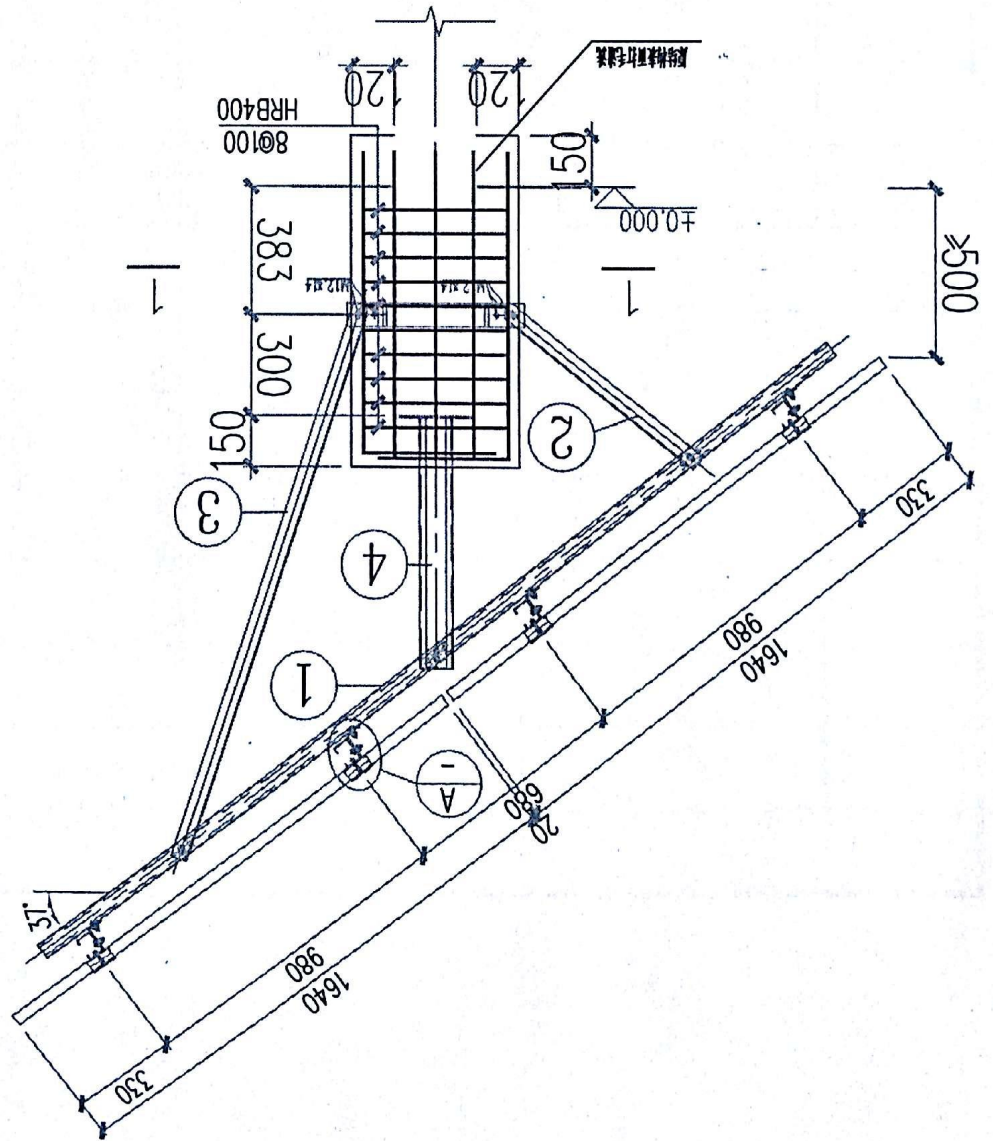
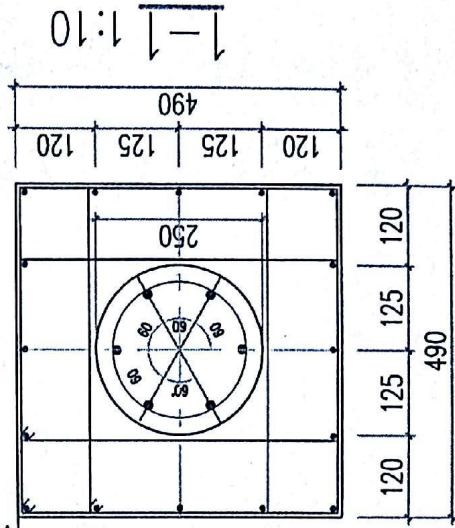
附件: 朝阳灌注桩加强措施施工图

| 1、由于现场桩基基础施工时，部分钢筋笼高度放置不到位，导致部分桩基±0 以上部位断裂。 | | | |
| 2、部分支架立柱焊接不到位、U 型螺栓螺口滑丝，大风造成部分立柱变形、断裂、U 形螺栓丝口滑丝。 | | | |

| 将桩基（地表±0 以上）全部凿毛，使用矩形模具，模具高于原有（地表±0 以上）桩基基础 150mm，绑扎新钢筋笼，通体浇筑。 | | | |

说明: 楼梯上及休息平台均采用不低于C35, 钢筋采用三级钢, 楼梯上保护层50mm

ZJ详图 1:20

楼梯  
490x490  
16#12  
8@100
