## 会 议 纪 要

工程名称：铜川中广新能源有限公司耀州区二期 50MW 农业光伏发电项目

编 号：JQ1-HY-004

| 会议主题：<br>关于对现场安全隐患复查及检查工作，形成会议纪要如下： | | | |

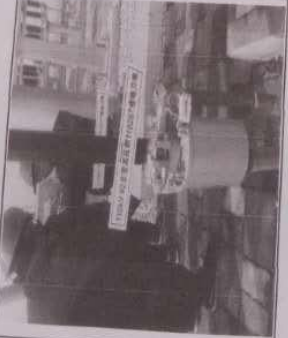
| 17、 | | 升压站二期接地刀闸牌固定不规范。 | 2017.4.1<br>9 | 张庆伟 | 周书山 | 张永斌 |

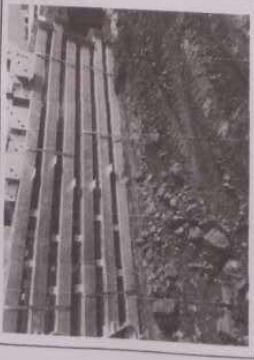
| 20、 | | 光伏区 22#、23#方阵钢结构材料未用方木垫支。 | 2017.4.2<br>0 | 杜春峰<br>孙刚 | 周书山 | 张永斌 |
