# 会议纪要

(编号: ZZSD-02-CZZH-B.09-01)

主 题: 第 1 次检查验收例会

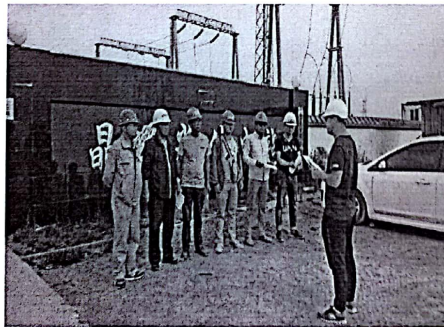
业主强调验收注意事项
