## 会 议 纪 要

编号: GFDZJBM09-008

工程名称: 张北光伏电站容配比优化改造工程项目

| 会议主题: 本周施工情况总结以及下周施工安排。 | | | |

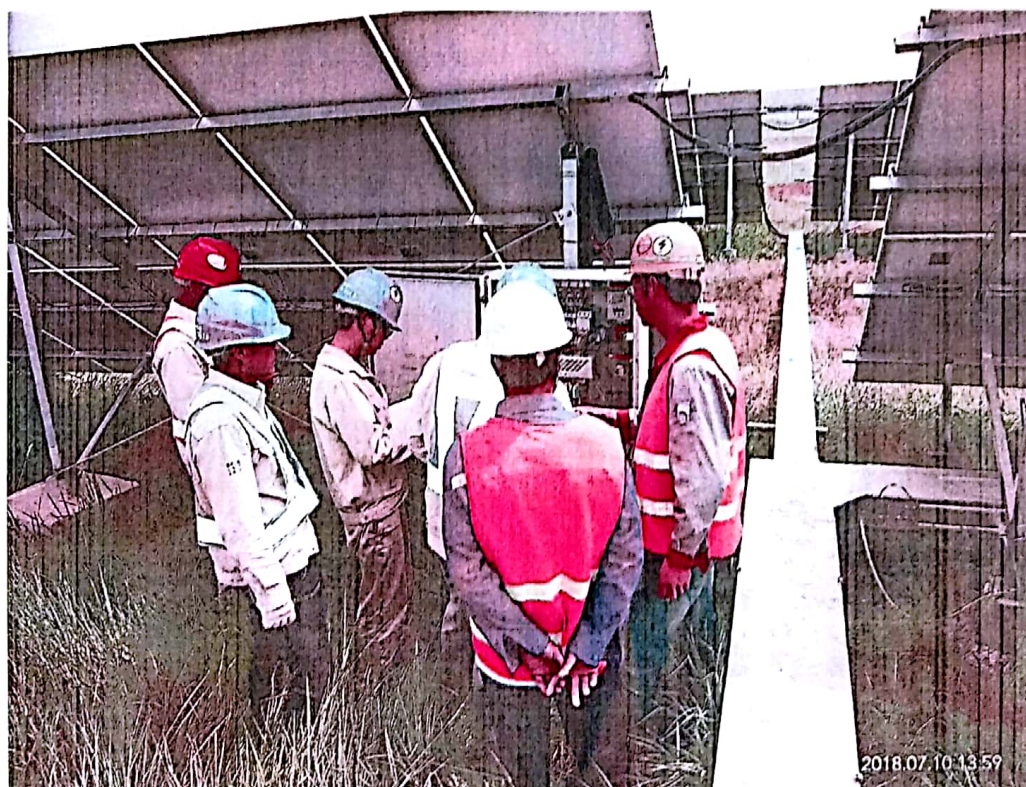
新增光伏组串开路电压测试

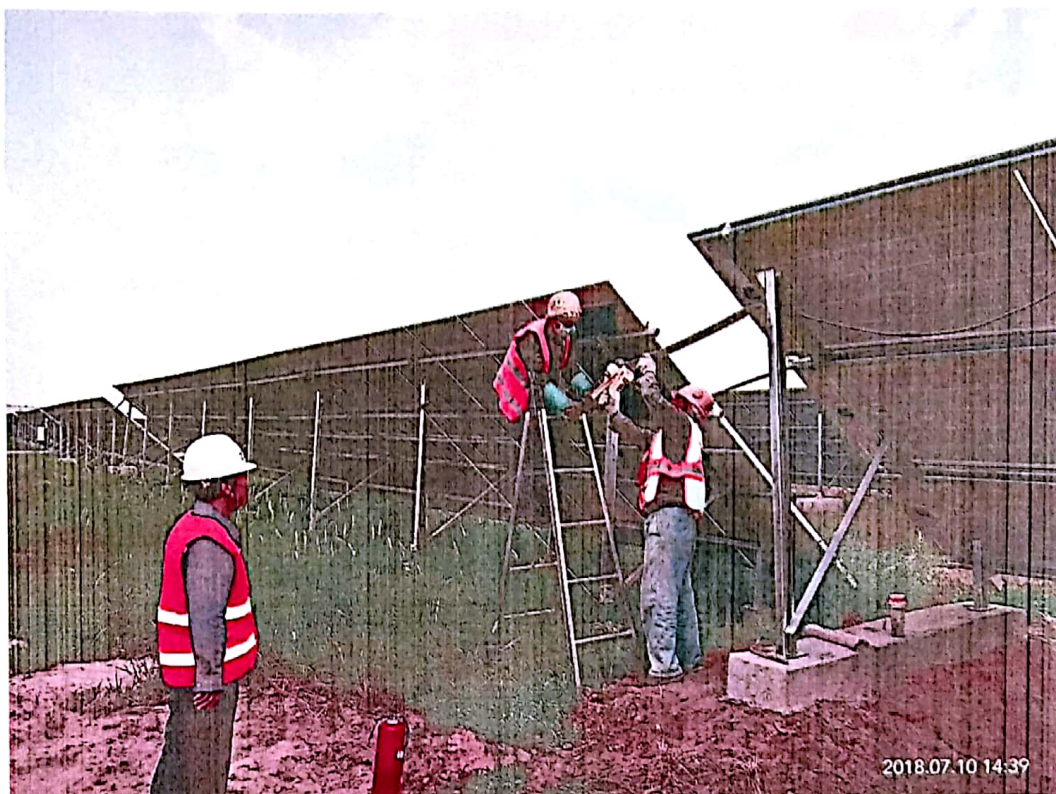
新增光伏组串接地扁铁焊接

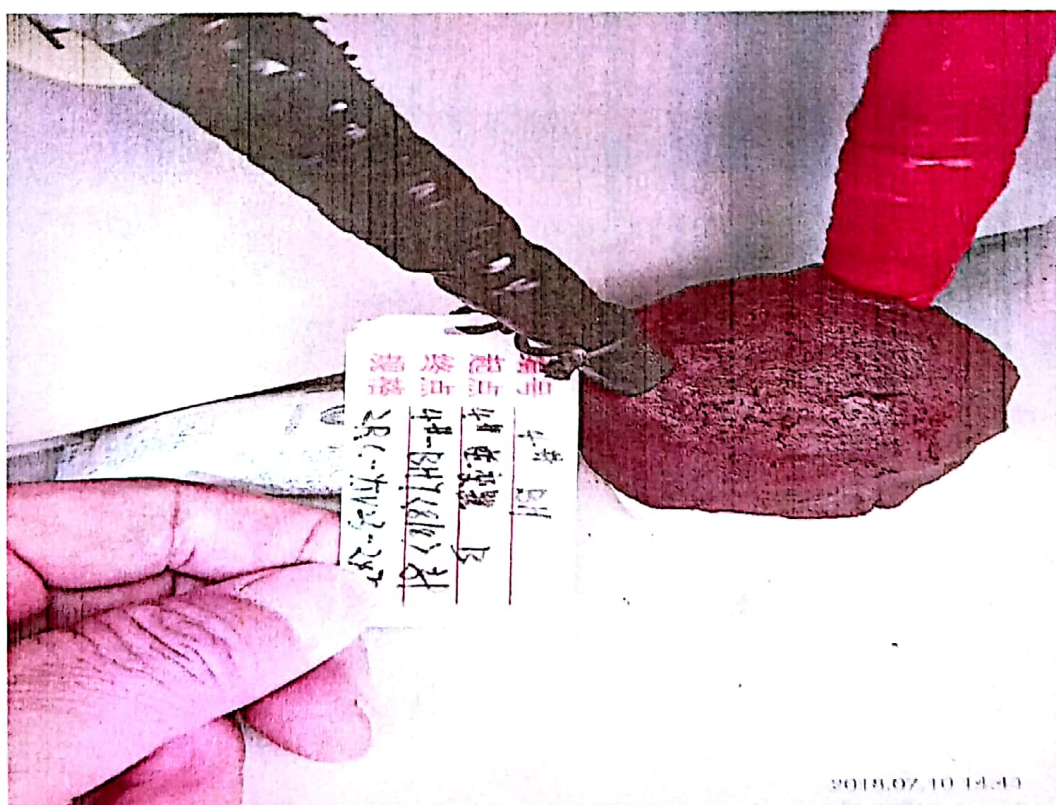
新增汇流箱出线挂牌、防火封堵

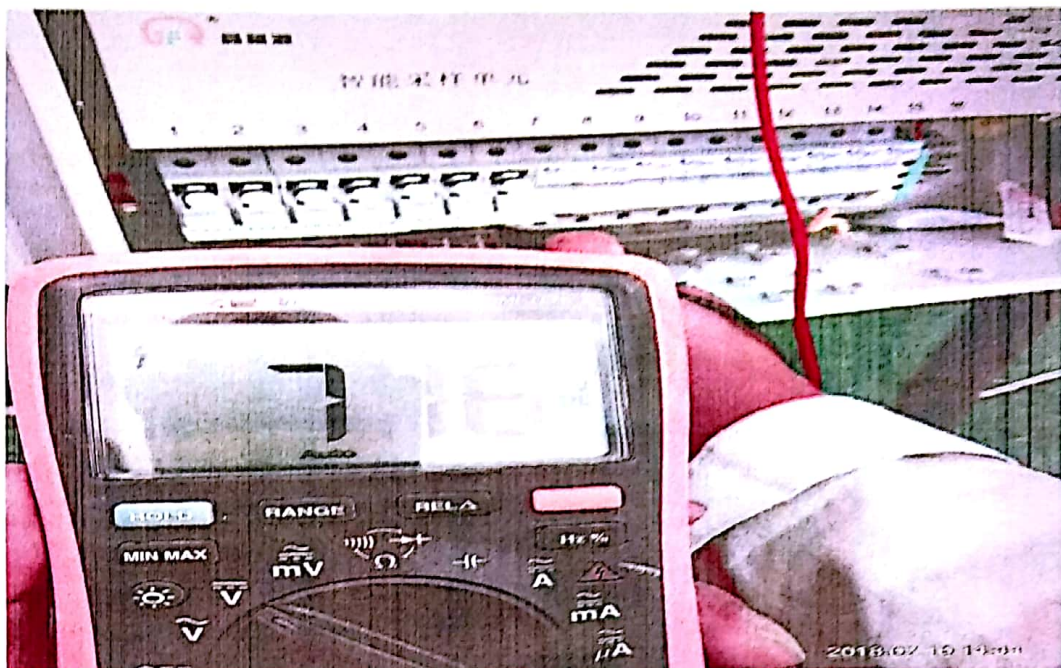
新增汇流箱开路电压检测

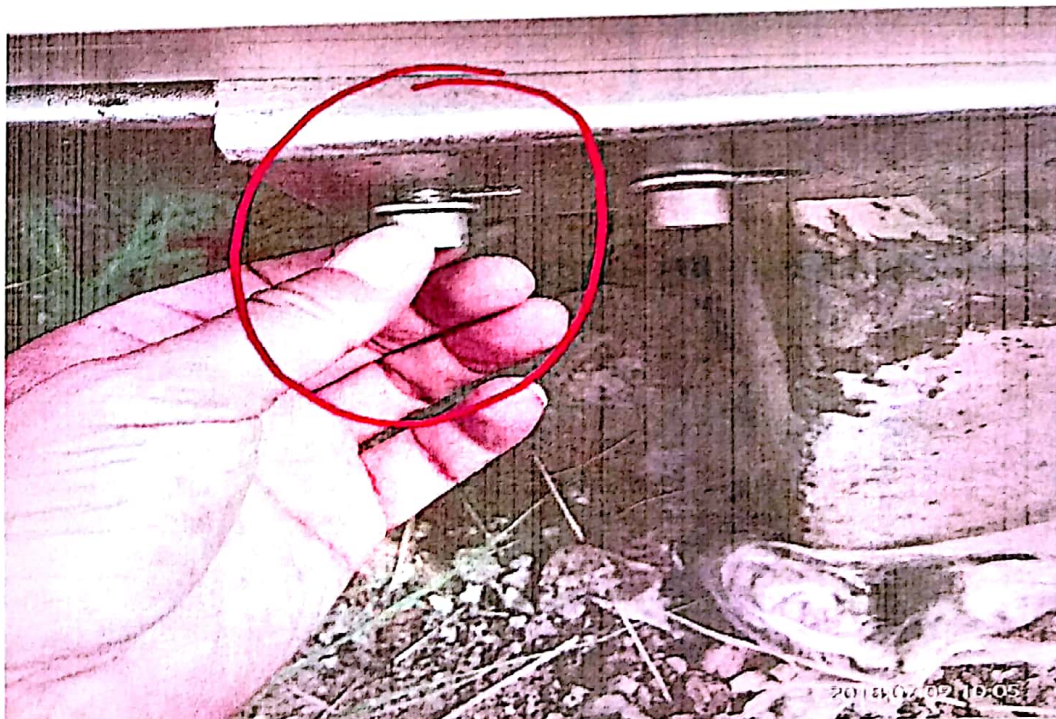
新增光伏组串支架安装横梁连接件螺栓紧固不到位

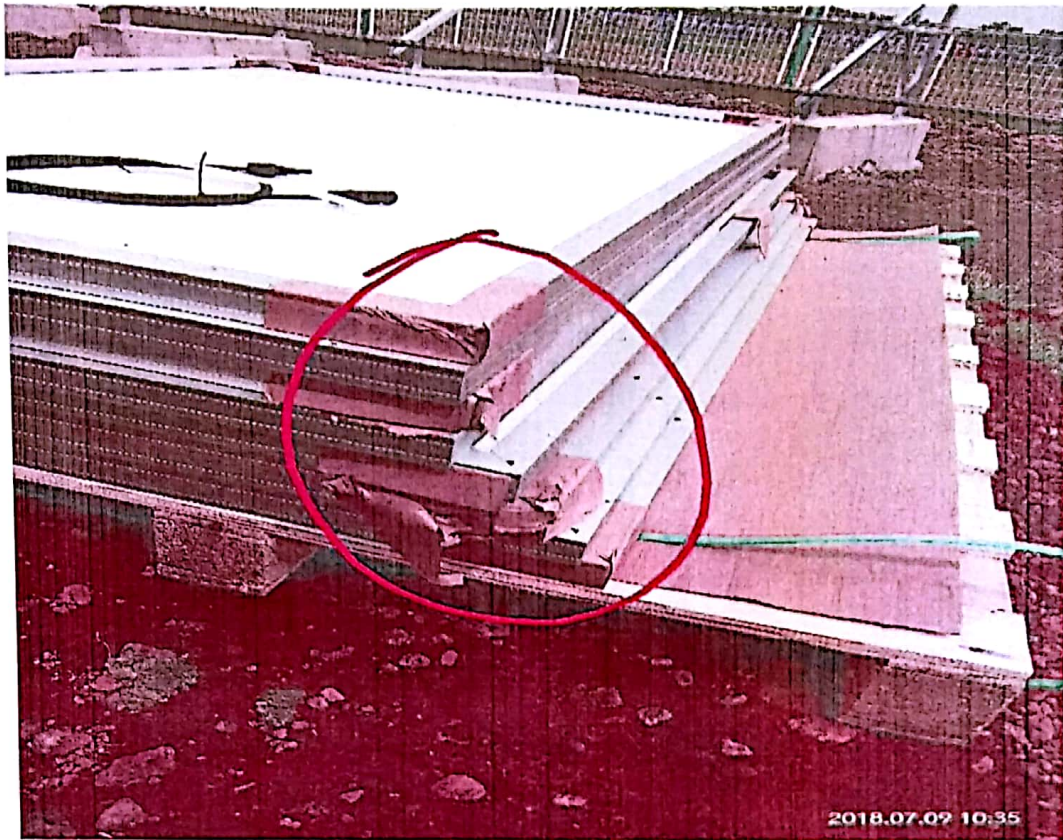
施工现场光伏组件叠放不规范，未做防雨防护
