## 安全检查记录表（周）

工程名称：钦州康熙岭渔光一体光伏电站（四期）

编号：ZHJL-AQJC-018

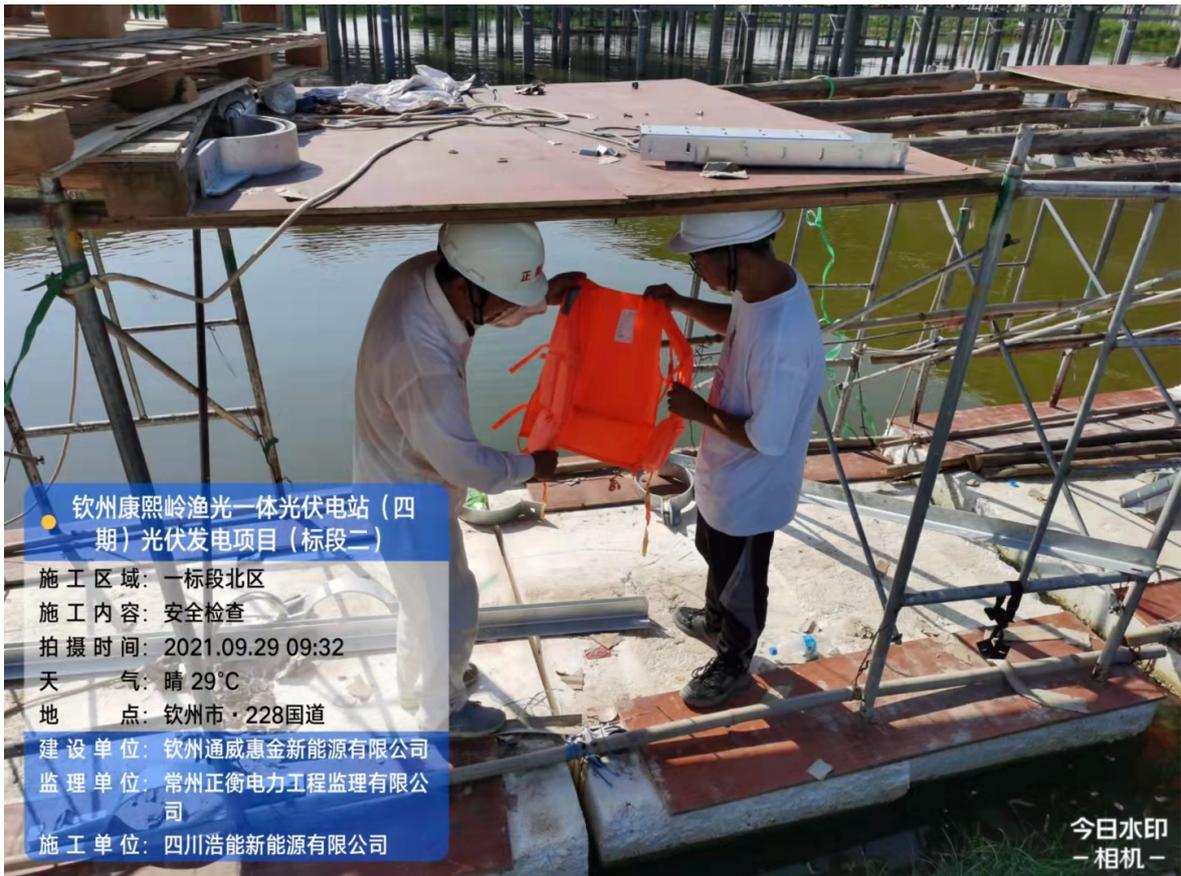
施工区域：一标段北区  
施工内容：安全检查  
拍摄时间：2021.09.29 09:32  
天气：晴 29℃  
地点：钦州市·228国道  
建设单位：钦州通威惠金新能源有限公司  
监理单位：常州正衡电力工程监理有限公司  
施工单位：四川浩能新能源有限公司

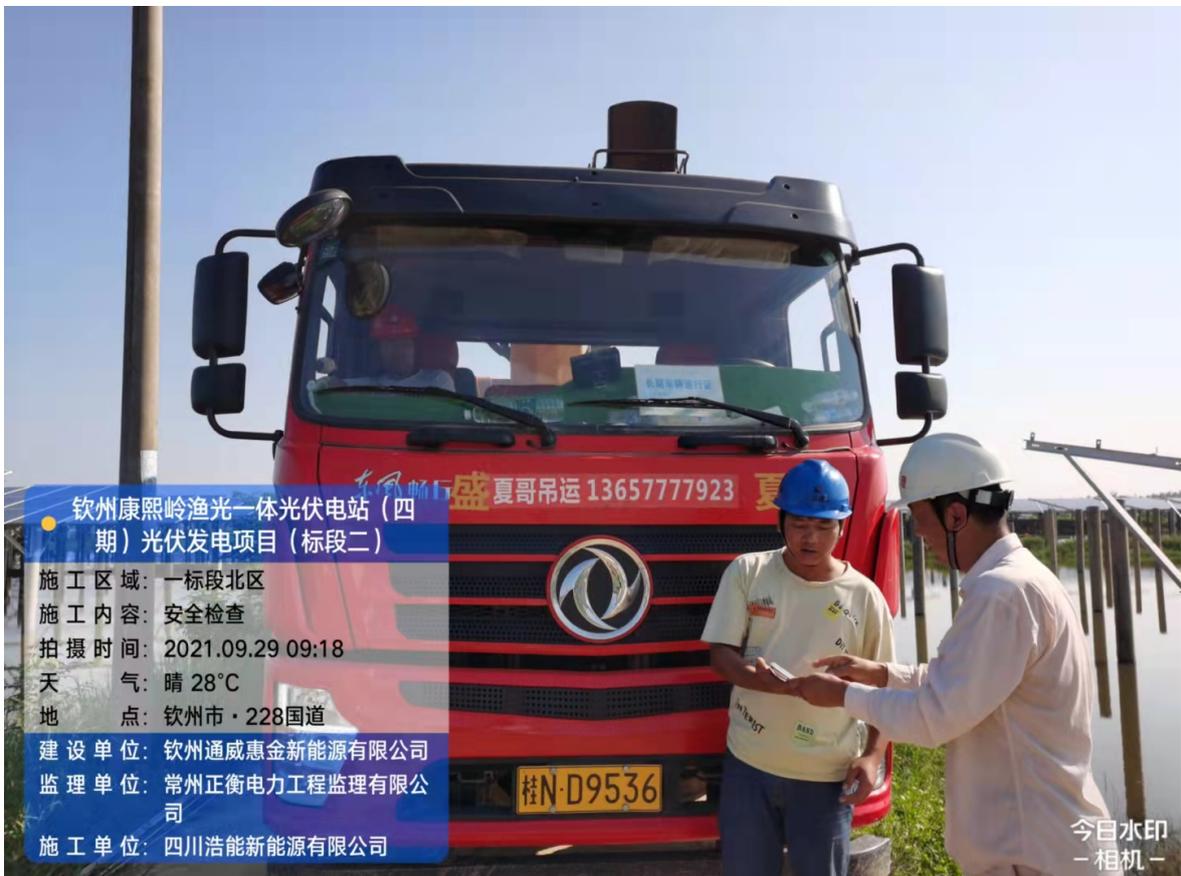
施工区域：一标段北区  
施工内容：安全检查  
拍摄时间：2021.09.29 09:18  
天气：晴 28℃  
地点：钦州市·228国道  
建设单位：钦州通威惠金新能源有限公司  
监理单位：常州正衡电力工程监理有限公司  
施工单位：四川浩能新能源有限公司

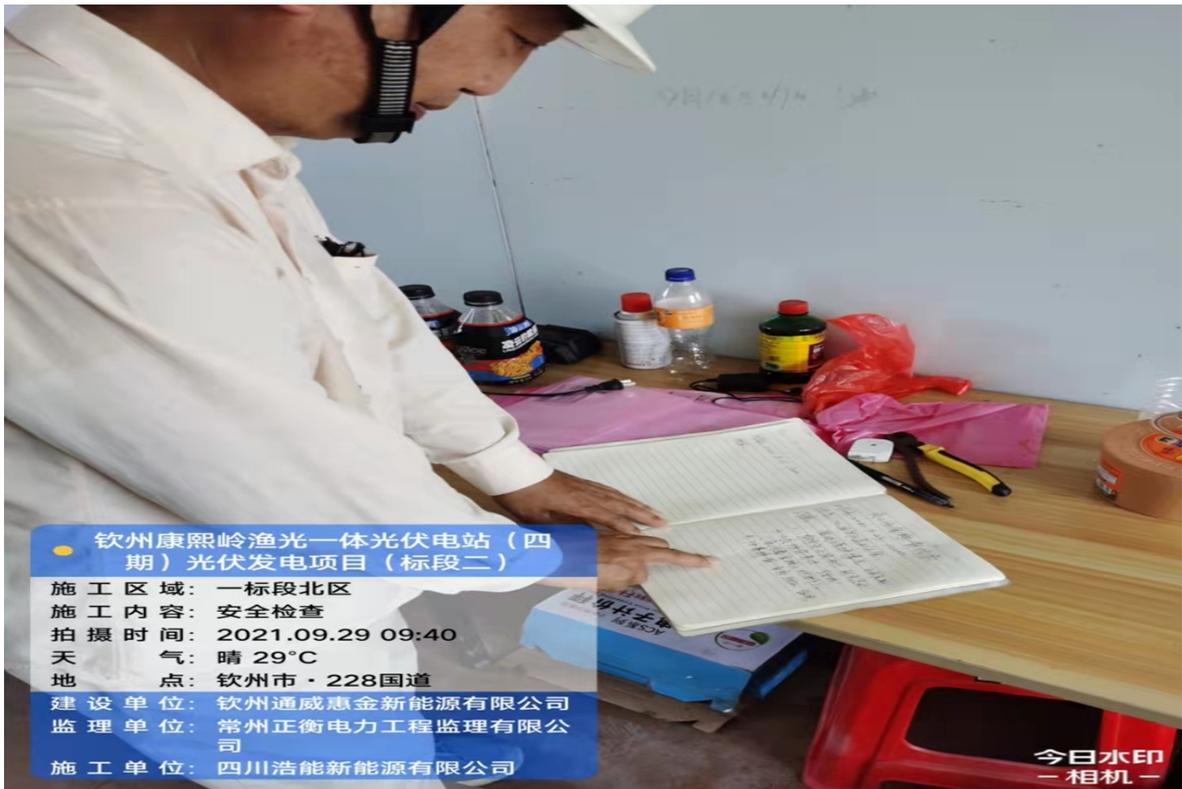
施工区域：一标段北区  
施工内容：安全检查  
拍摄时间：2021.09.29 09:40  
天气：晴 29°C  
地点：钦州市·228国道

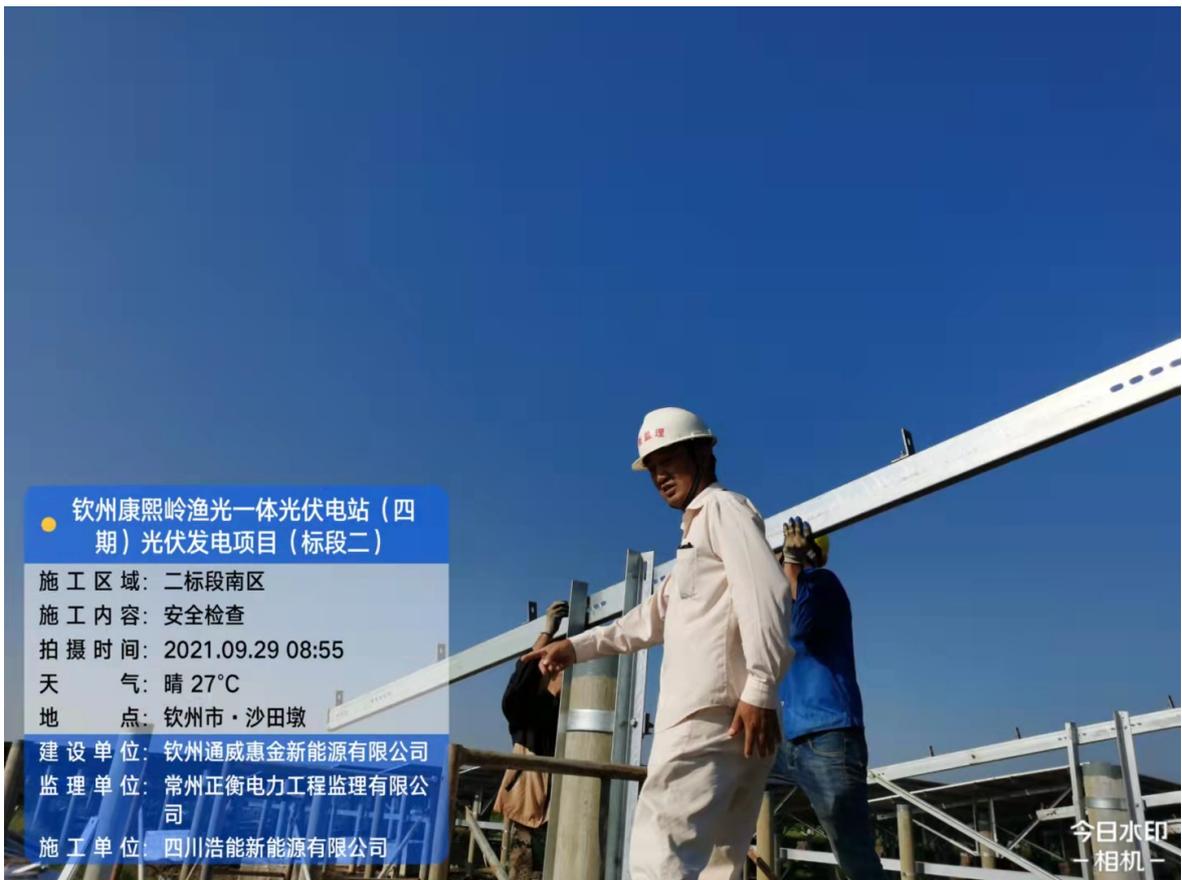
施工区域：二标段南区  
施工内容：安全检查  
拍摄时间：2021.09.29 08:55  
天气：晴 27°C  
地点：钦州市·沙田墩
