# 会议纪要

工程名称：承德滦平县光伏加电取暖改造工程 60MW 屋顶分布式光伏发电项目

编 号：ZHJL-LPXM-HYJY-016

**消缺整改单**

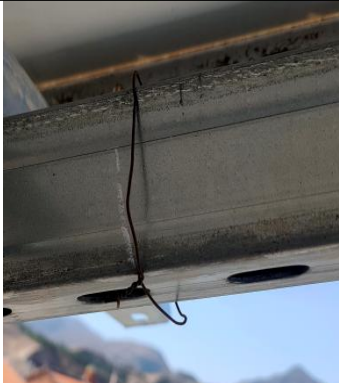
| 01 | | <p>9. 直流线应使用包塑铝扎丝进行绑扎固定在导轨（横梁）上，<b>严禁将 MC4接头放入导轨槽或搭落在瓦面上；</b></p> <p>直流电缆绑扎不合格。</p> |

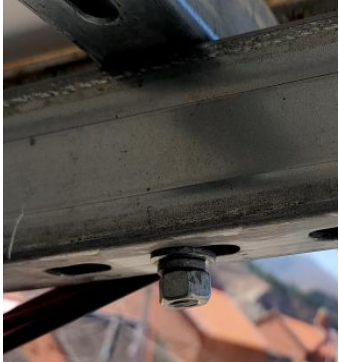
| 02 | | <p>光伏支架螺栓紧固不到位。</p> |

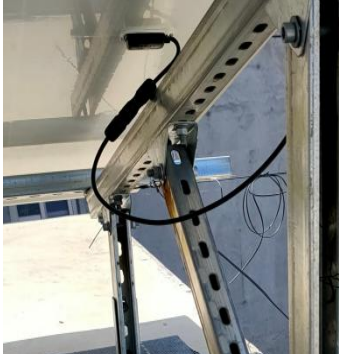
| 03 | | <p>直流电缆绑扎不到位。</p> |

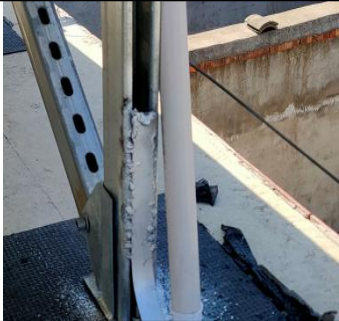
| 04 | | 防雷接地扁钢焊接质量不合格。 |

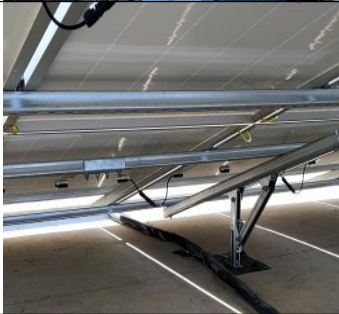
| 05 | | 无前立柱，前排组件距离屋顶高度不符合设计要求。 |

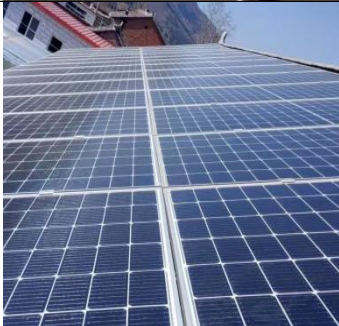
| 06 | | 瓦房屋顶组件之间没有预留缝隙，不符合设计要求。 |

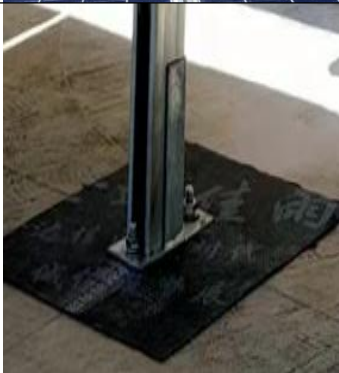
| 07 | | <p>3.1.9 采用膨胀螺栓固定立柱时，膨胀螺栓需进行三道防水具体如下：</p> <p>（1）打孔先进行灌防水结构胶（建议中性硅酮防水结构胶或不低于同等防水性能的结构胶产品）；</p> <p>（2）安装底座前在底部刷防水胶，涂刷面积不小于 400mmx400mm；</p> <p>（3）安装底座后周边再补防水胶；防水胶需包裹住外露螺栓。</p> <p>防水施工完成后，在底座涂刷防水胶的范围（不小于 300mmx300mm）内浇筑高度≥150mm 的混凝土保护帽（不低于 C25 混凝土）。</p> |

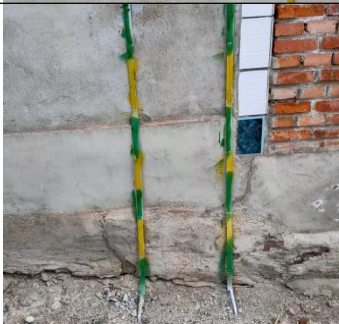
| 10 | | <p>2、本工程组件支架钢架进行接地,屋面钢架导轨已形成整体连接,在其四周便于引下的位置采用圆钢<math>\Phi 12</math>作为引下线引至地面,引下线不少于2根。在地面空地位置设置独立接地极,接地极采用镀锌角钢 L50x50x5, 长度2.5米。接地极间距不宜小于5米,接地线埋深不低于0.8米(且位于冻土层下)。</p> <p>黄绿油漆涂刷不合格。</p> |

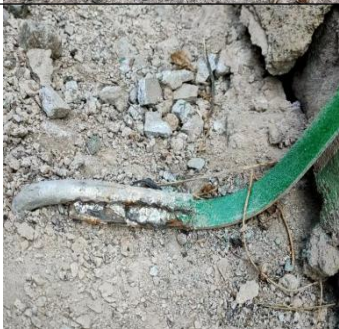
| 11 | | <p>防雷接地焊接质量不合格,焊缝处没有刷防腐漆,已经出现返锈现象。</p> |

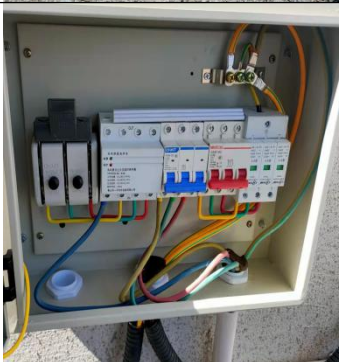
| 12 | | <p>并网箱内走线不规范,防火封堵不到位。</p> |

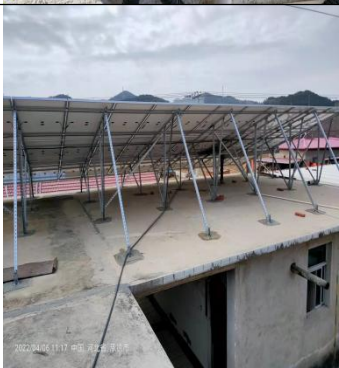
| 13 | | <p>3 排光伏支架安装不符合设计要求。</p> |

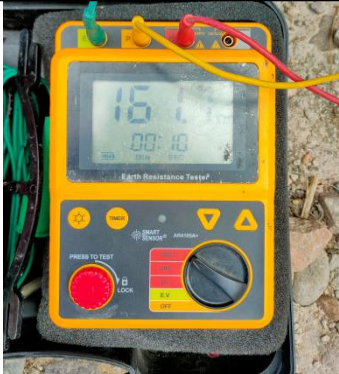
| 14 | | <p>2、接地引下线不得直接焊接在C钢支架上，应采用扁铁+两个对穿螺栓的方式进行固定连接，两个螺栓距离不得小于100mm；</p> <p>3、接地极选用4#热镀锌角钢或φ12以上热镀锌圆钢，不得使用螺纹钢，埋地深度应满足当地供电部门要求；</p> <p>4、支架接地引下线与接地极焊接应为满焊，焊接长度应在100mm以上；</p> <p>5、支架单独接地，测试电阻不大于10Ω，支架与配电箱共用接地，测试电阻不大于4Ω，供电部门有特殊要求的除外。</p> |

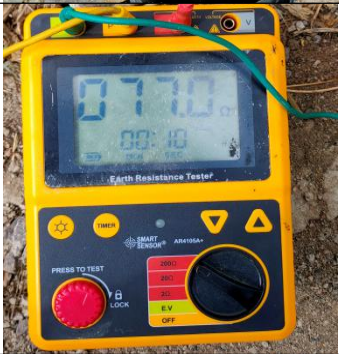
| 1. 虎什哈镇已经安装完成的户用电站防雷接地电阻值测试不合格； | | | |

| 15 | | <p>支架单独接地，测试电阻不大于10Ω，支架与配电箱共用接地，测试电阻不大于4Ω</p> |

| 3. 所有防雷接地电阻测试不合格的户用电站，增加接地极或加注降阻剂，必须保证防雷接地电阻值符合设计要求。 | | | |

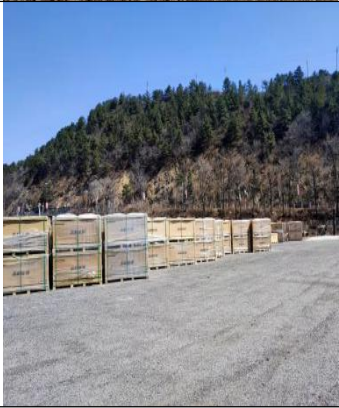
| 5. 大屯镇项目部存放组件的仓库消防设施严重不足，缺少照明设施。 | | | |

| 16 | | <p>组件存放仓库消防器具配备严重不足。</p> |
