# 会议纪要

工程名称：海丰通威 120MWp 渔光产业园光伏发电项目

编 号：ZHJL-HFTW-HYJY-062

| 会议主题：升压站、光伏区施工进度、质量、安全 | | | |

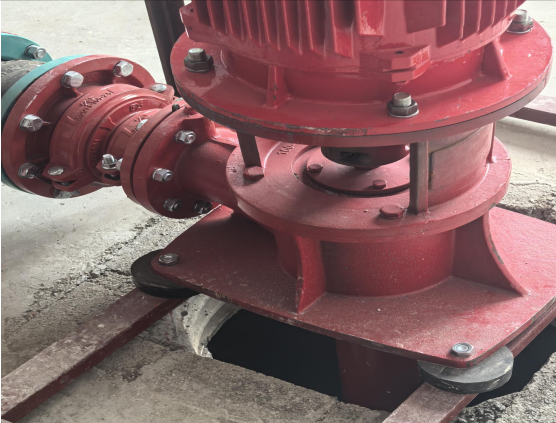
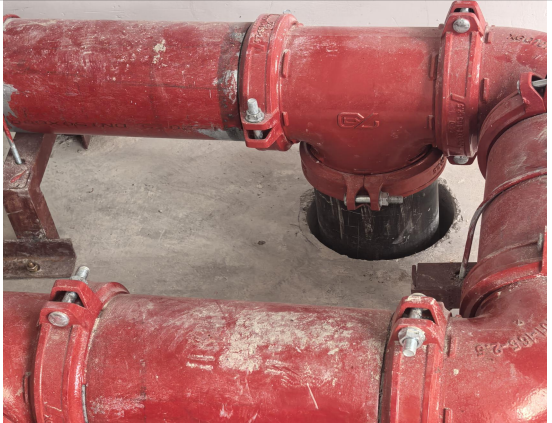
| 升压站土建工程预验收整改单 | | |
|---|---|---|
| 整改问题 | 消防水泵孔洞未封堵<br>水泵房部分支架防腐层厚度不达标 | 消防管孔洞未封堵<br>水泵房部分支架防腐层厚度不达标 |

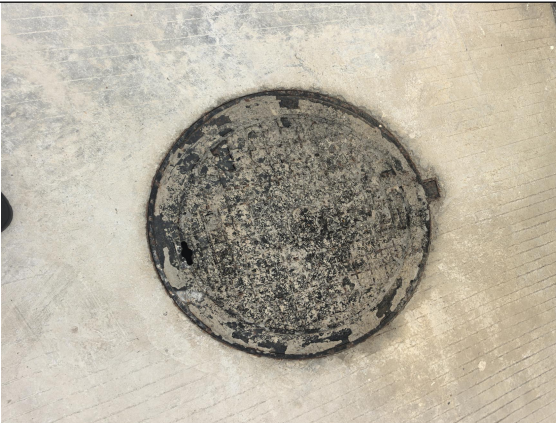
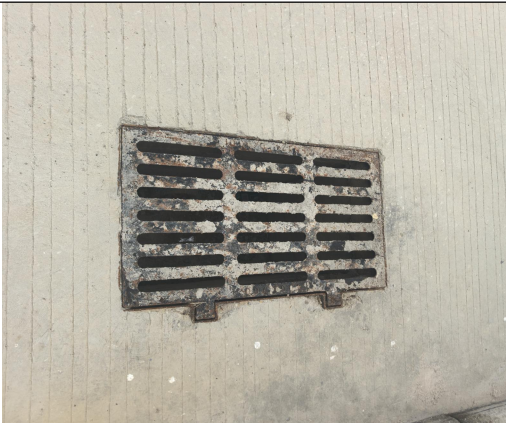
| 升压站土建工程预验收整改单 | | |
|---|---|---|
| 整改问题 | 污水井盖水泥需要清理 | 雨水井篦子水泥需要清理个别存在防锈 |

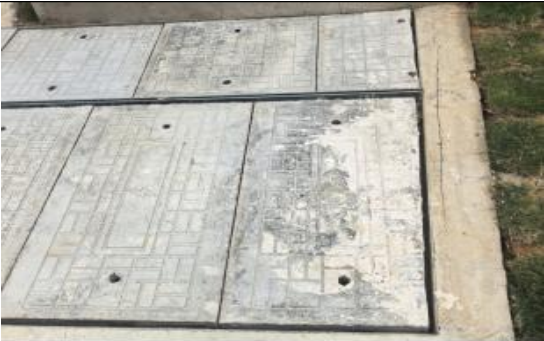
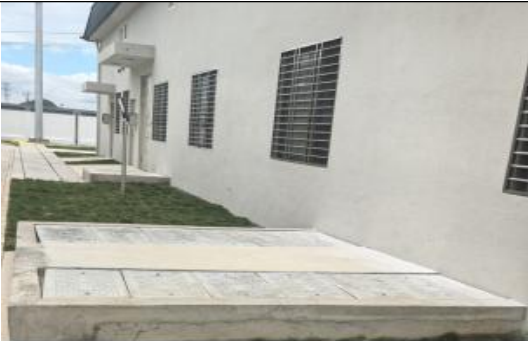
| 整改问题 | 电缆沟盖板安装不合格<br>水泥边框存在裂纹空鼓情况 | 电缆沟盖板安装不合格<br>个别盖板边框存在返锈情况 |

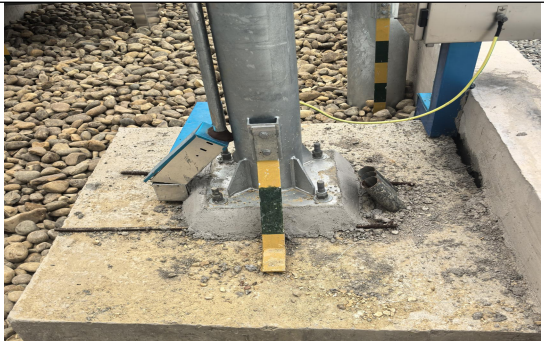
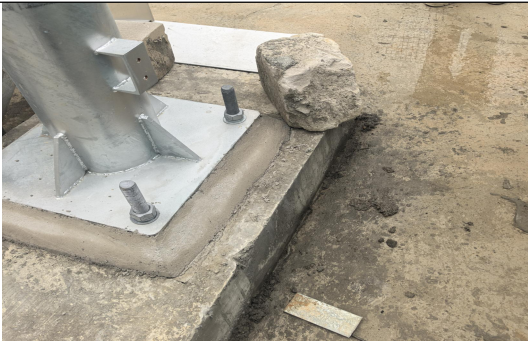
| 整改问题 | 母线桥支架基础套管未清除 | SVG 设备区域内垃圾未清理干净 |

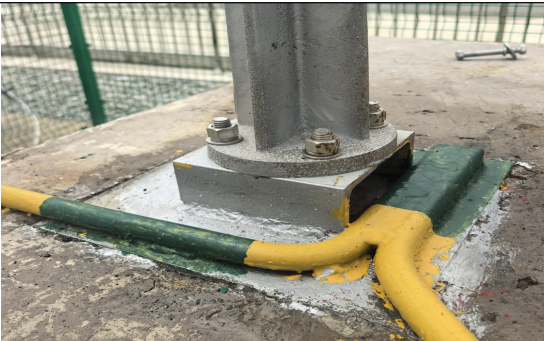
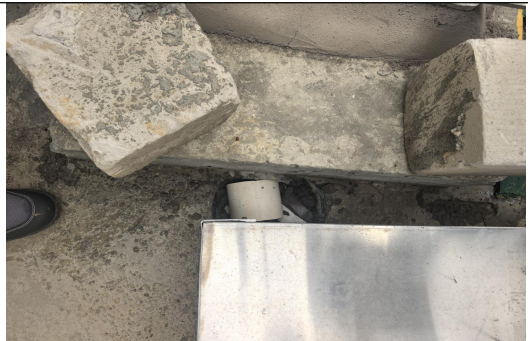
| 整改问题 | SVG 设备区域基础螺栓返锈<br>设备基础存在裂缝及空鼓情况 | SVG 设备区域内孔洞未封堵 |

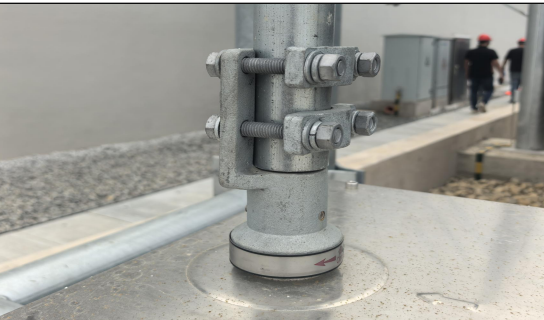
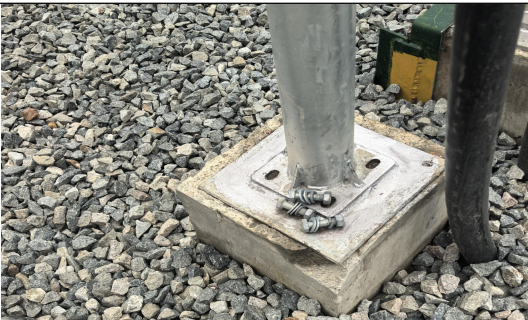
| 整改问题 | 螺栓紧固不到位 | 支架基础存在掉角情况 |

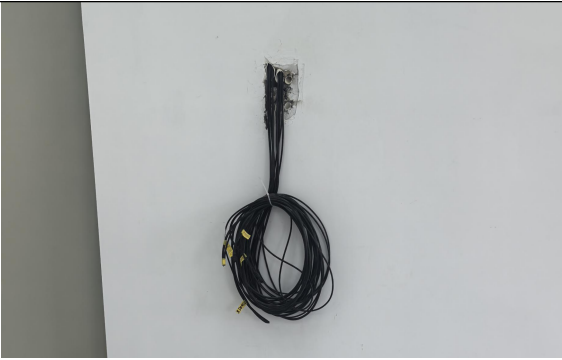
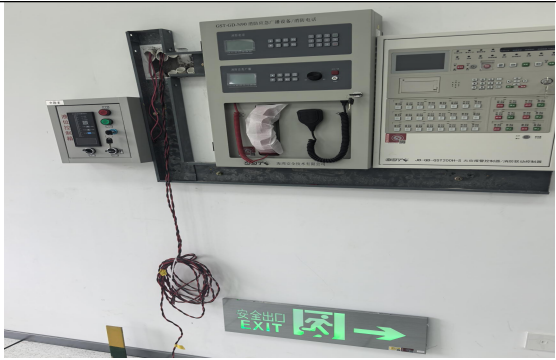
| 整改问题 | 室内监控系统不完善 | 室内监控系统不完善 |

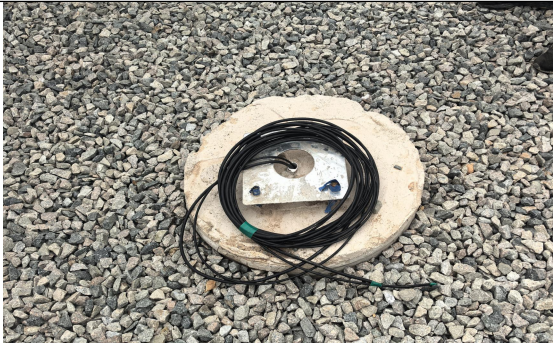
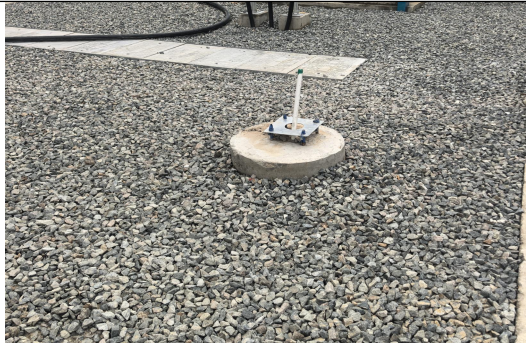
| 整改问题 | 室外监控系统不完善 | 室外监控系统不完善 |

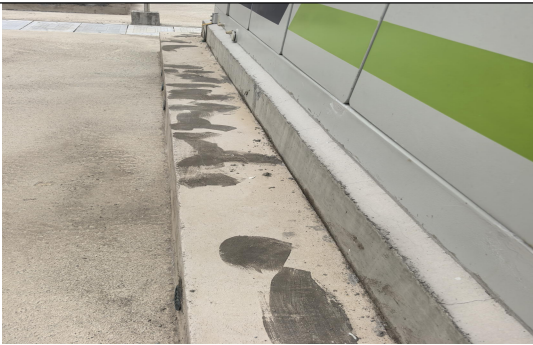
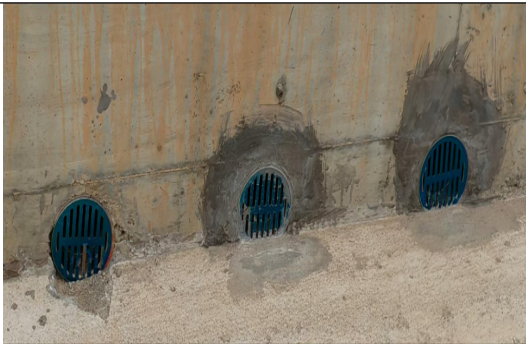
| 整改问题 | 储能区域混凝土外观质量不合格 | 储能基础有部分透气孔位置偏低<br>下雨易返水 |

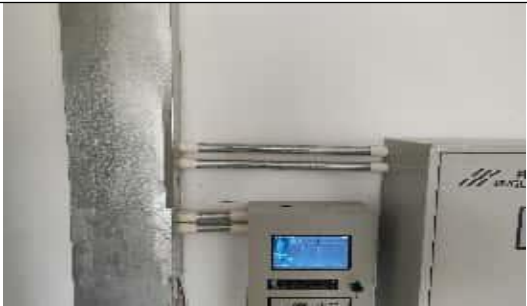
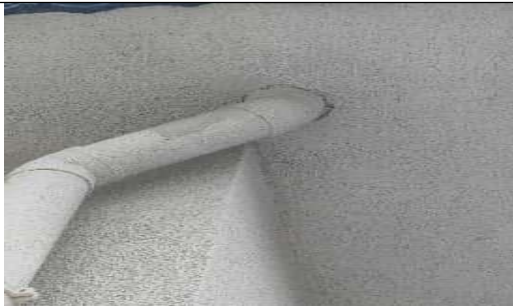
| 整改问题 | 生产辅助楼应急电源箱与桥架连接<br>使用 PVC 锁母需更换 | 生产辅助楼雨水管上根部修补有缺陷 |

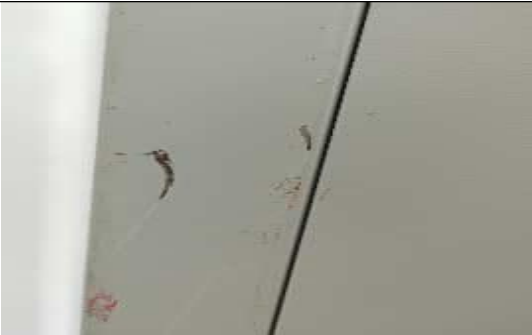
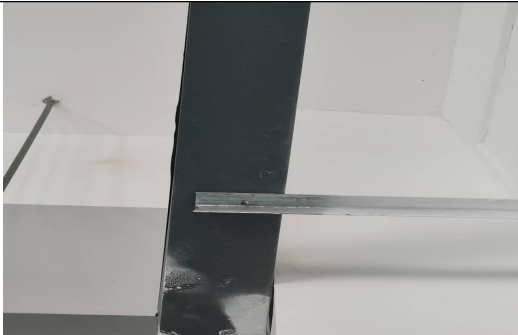
| 整改问题 | 部分箱柜外表油漆损坏需修补 | 部分桥架托架长度不够，桥架至少要设置 2 处与保护导体可靠连接 |

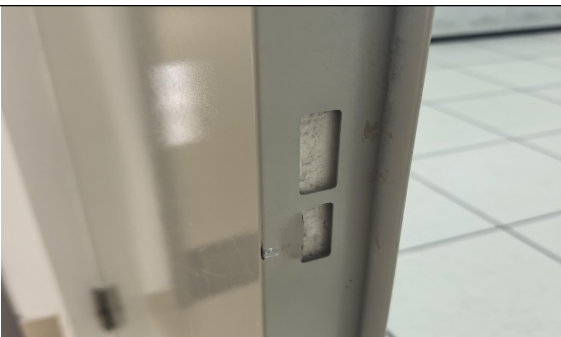
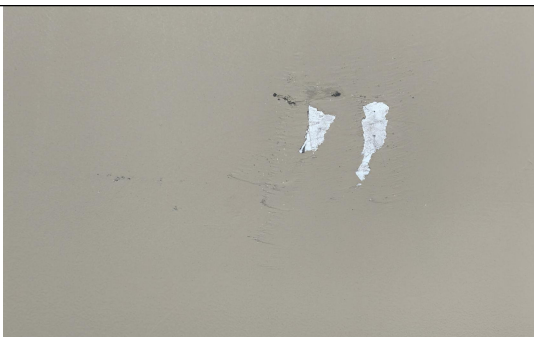
| 整改问题 | 防火门锁不合格 | 防火门存在掉漆情况 |

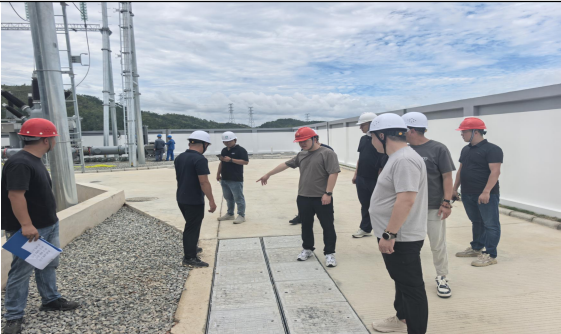
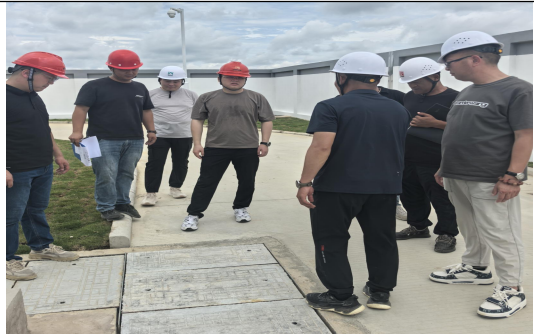
| 整改问题 | 路缘石需要延伸至电缆沟处<br>路缘石上面需要刷标识漆 | 储能区域北侧电缆沟与设计单位对接出具相应的施工方案 |

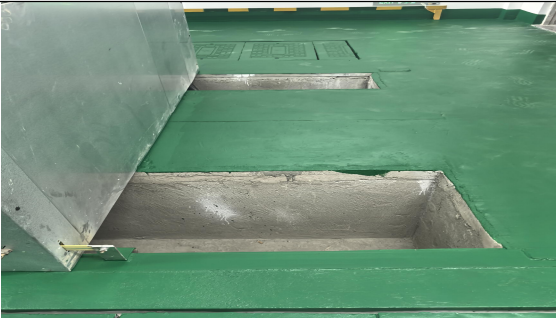
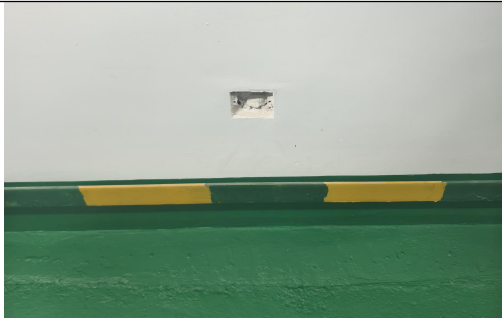
| 整改问题 | 35kV 开关室内预留孔洞未封堵 | 35kV 开关室内插座未安装 |

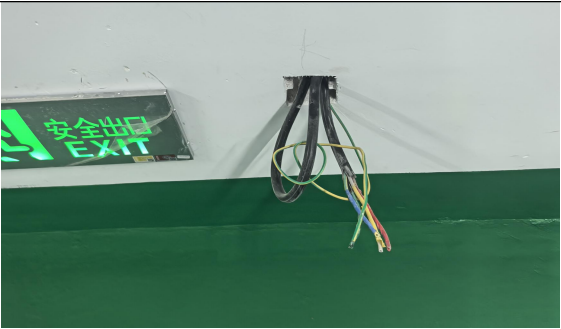
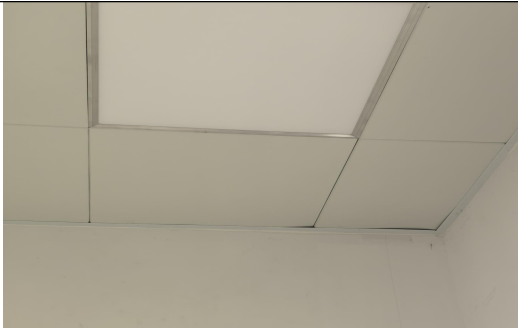
| 整改问题 | 35kV 开关室内空调未安装 | 生产辅助楼室内个别位置吊顶不合格 |

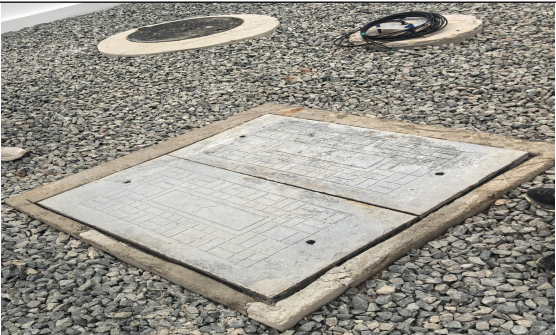
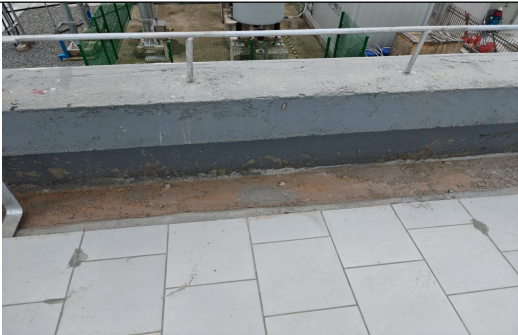
| 11. 事故油池井口开裂需修补； | | | |

| 整改问题 | 事故油池井口混凝土开裂 | 生产辅助楼屋面女儿墙混凝土外观质量不合格 |

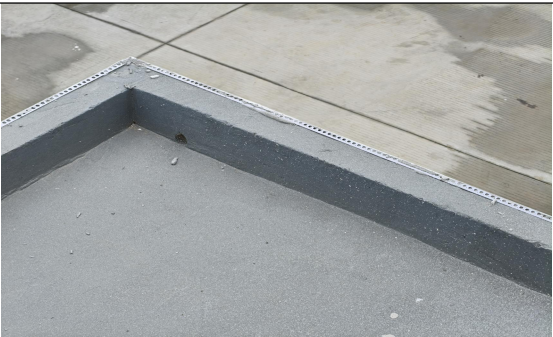
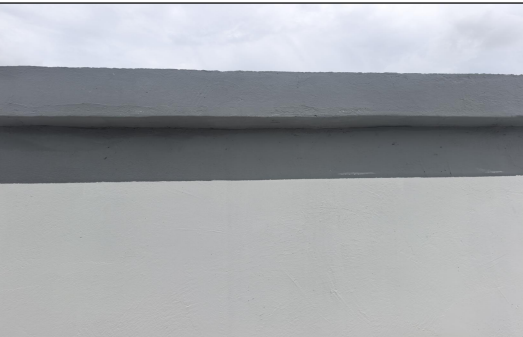
| 整改问题 | 生产辅助楼雨蓬压条未清理 | 围墙外墙漆粉刷不合格 |

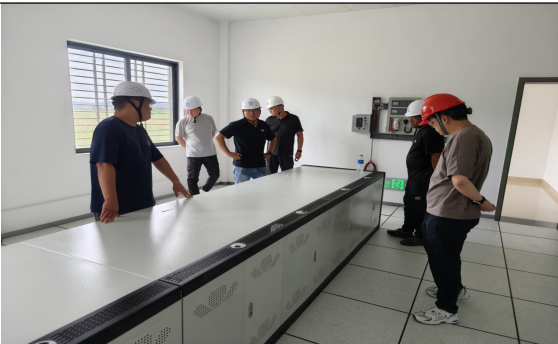
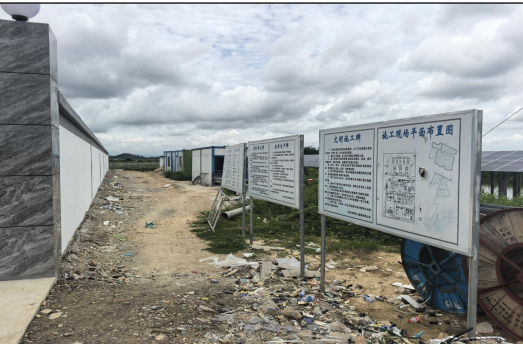
| 5. 生产辅助楼主控室操作平台需更换； | | | |

| 整改问题 | 生产辅助楼主控室操作平台存在外观质量问题 | 升压站北侧垃圾清理<br>光伏区围栏延伸至升压站围墙 |
