## 工程暂停令

工程名称：浙江富日泰轴承有限公司 11.5MWp 分布式光伏发电项目

编号：ZTJL-FRTG-001

## 问题清单

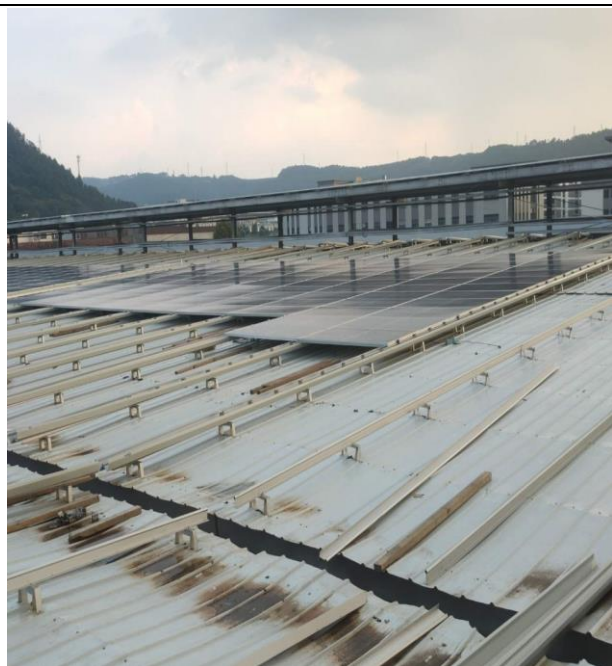
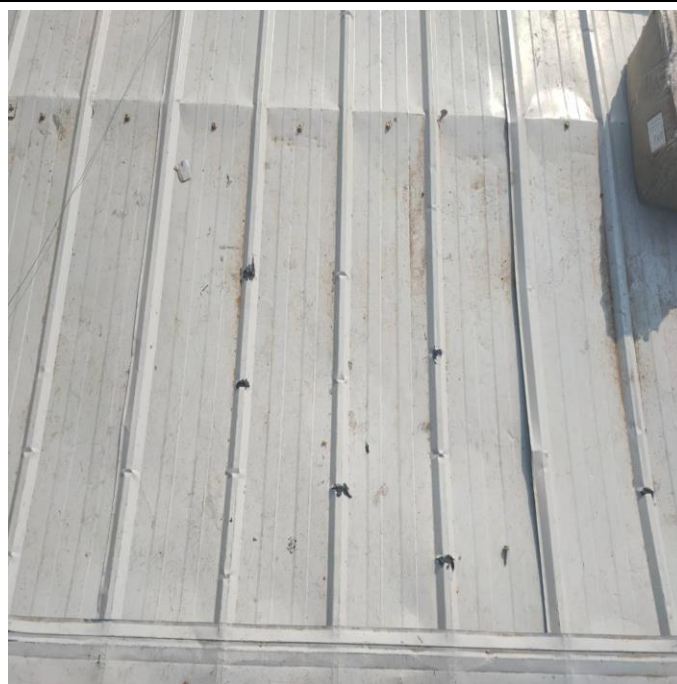
### 彩钢瓦较薄凹陷生锈开合断裂

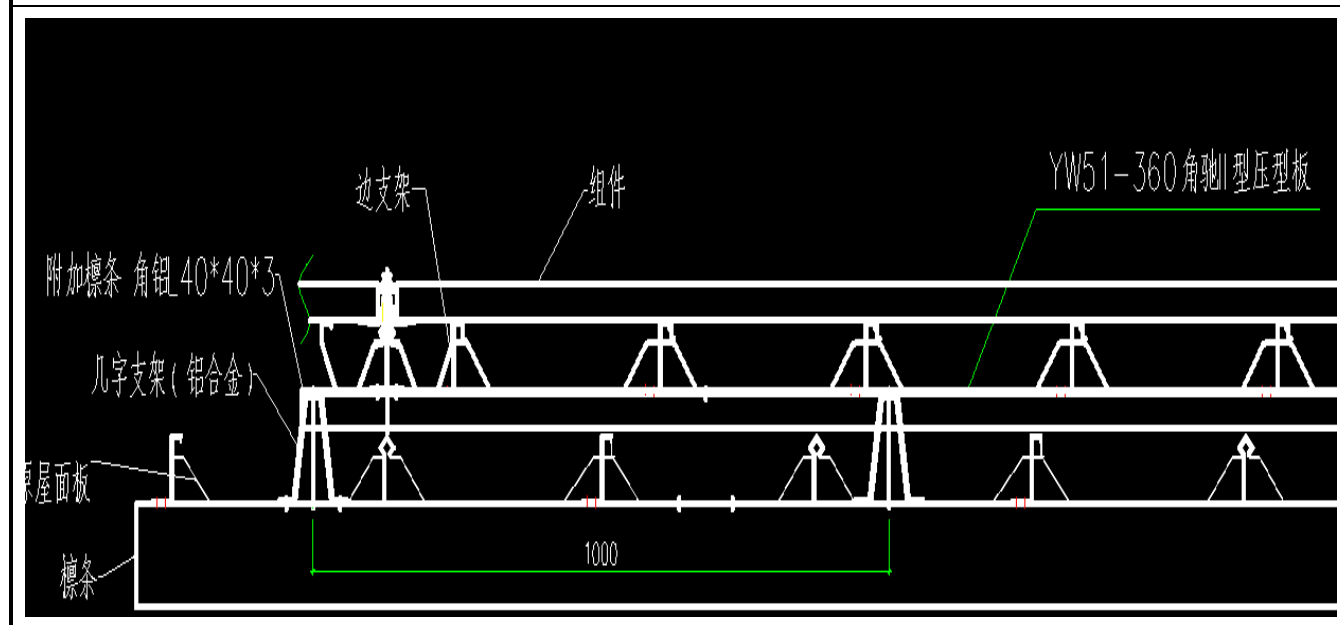
## 2、图纸设计

3、组件中间凹陷图片显示较明显

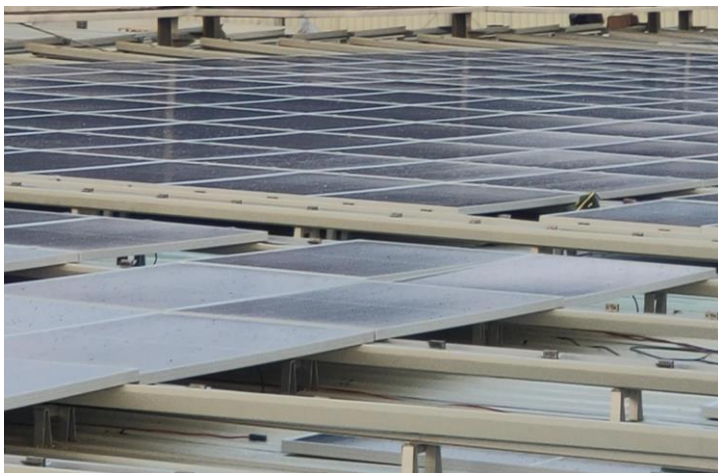
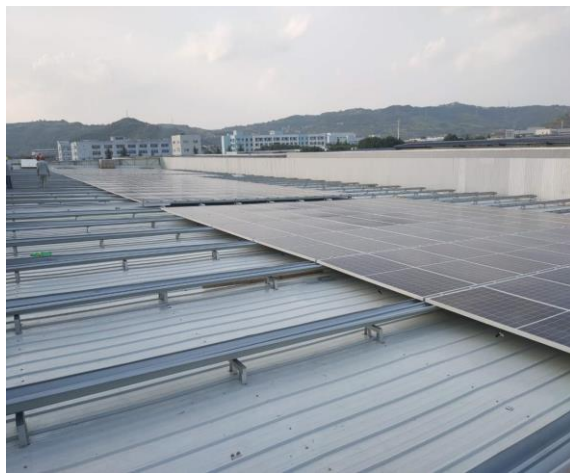
4、几字支架东西向角铝未安装彩钢瓦未安装，支架安装间距 2 米，图纸 1 米。

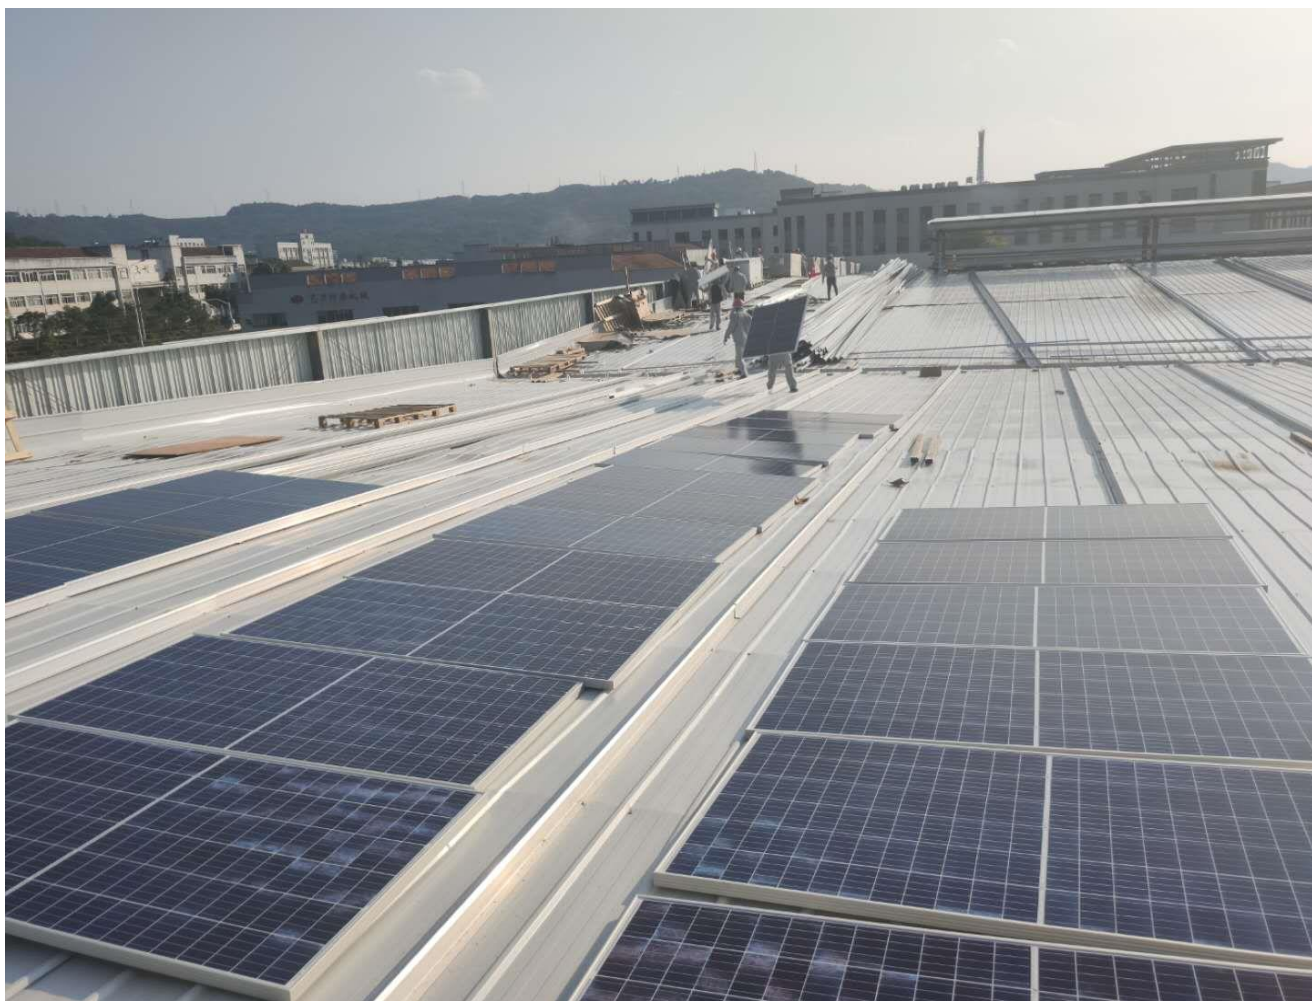
现场组件分散肩扛头顶单人搬运且未做运输通道，废料未清理。

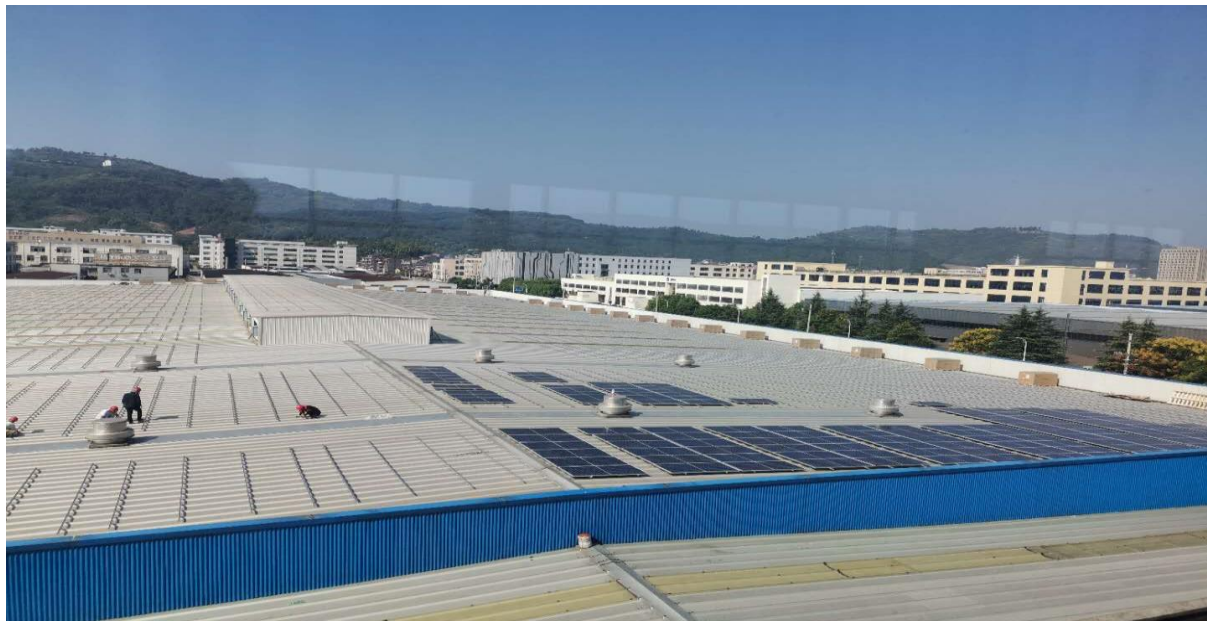
常规屋面：屋脊及彩钢带防护未做，无管理人员，运输通道，吊装平台均未做，吊装至屋面组件未及时分散，分散组件未固定。
