## 盘县老黑山光伏项目东区 12MW 目前施工情况汇报

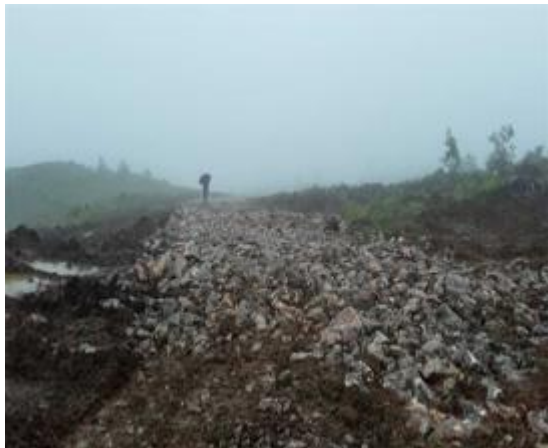
| <p>光伏东区场区道路</p> | <p>光伏东区进场道路整平</p> |

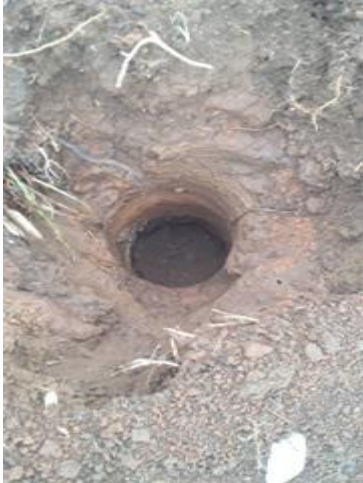
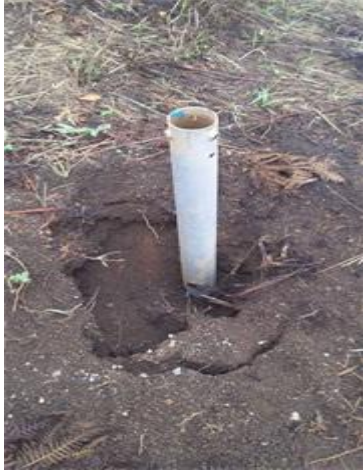
| <p>桩机成孔质量情况</p> | |

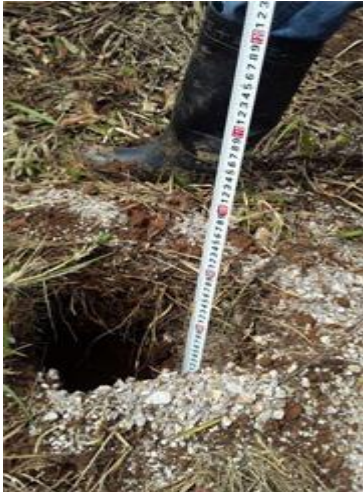
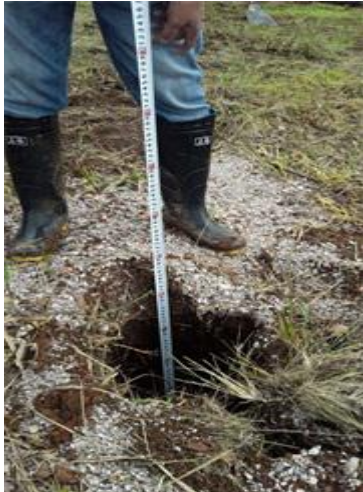
| <p>孔深深度质量检测</p> | |

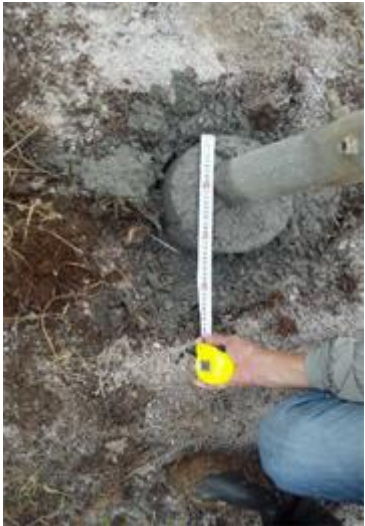
| <p>混凝土灌注桩质量检查</p> | <p>电缆沟开挖深度质量检查</p> |

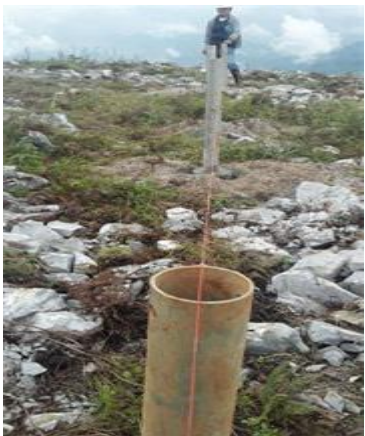
| <p>同一组串桩基、桩位、管桩高度偏差测量</p> | <p>支架安装角度偏差</p> |

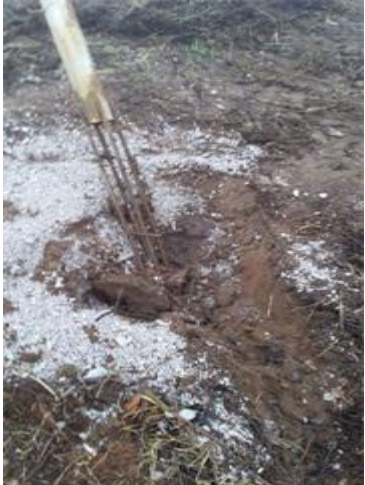
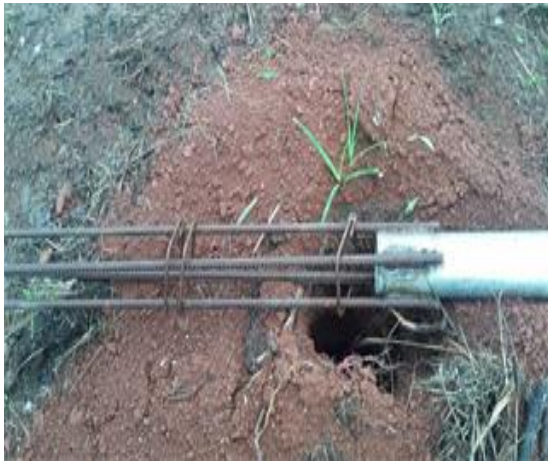
| <p>混凝土灌注桩施工工艺质量</p> | |
