## 监 理 报 告

工程名称: 海宁海橡鞋材有限公司 1300kwp 分布式光伏发电项目工程

编号: ZHJL-HNDH-JLBG-20180619

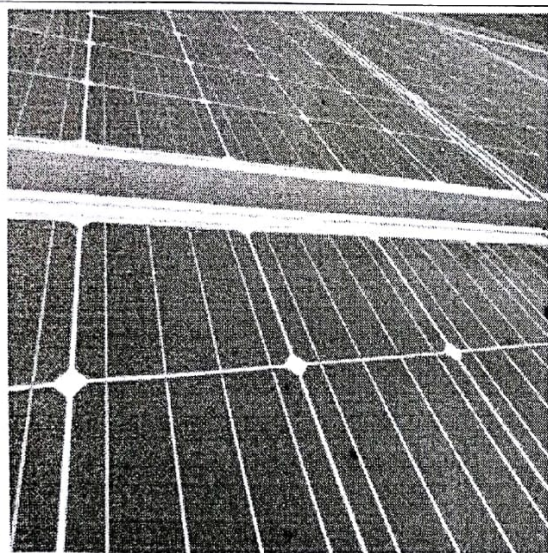
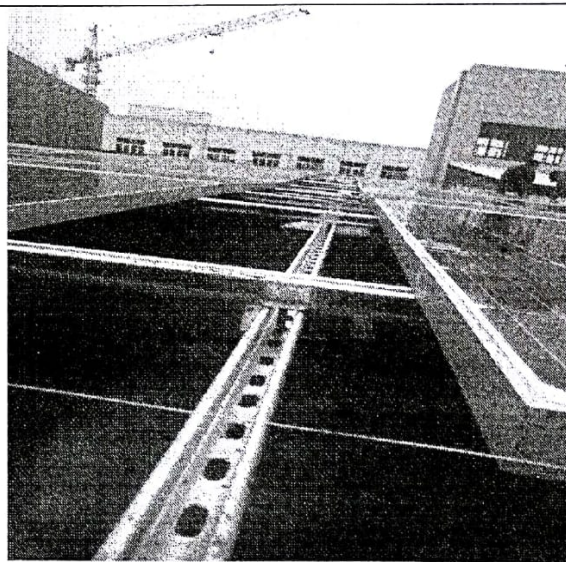
编号: HX-TZD-01

关于现场组件安装观感差的问题

经监理现场检查发现,你单位项目部承建的海宁海橡鞋材有限公司 1300kwp 分布式光伏发电项目组件安装过程中出现同组组件边缘高差 $>5\text{mm}$ ,相邻组件边缘 $>2\text{mm}$ 现象,不符合《光伏发电工程施工规范》GB50794-2012 的规范要求。现要求你单位项目部立即制定整改方案,并组织进行整改,整改完成后通知监理复查。

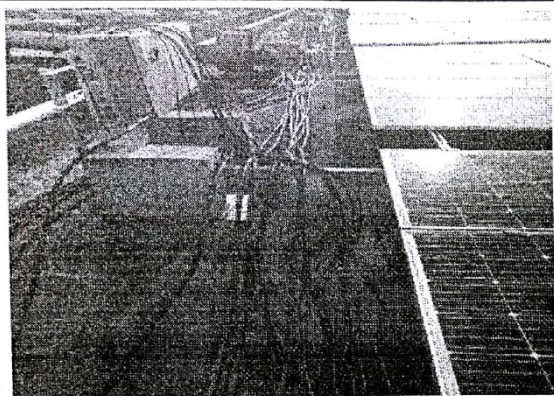
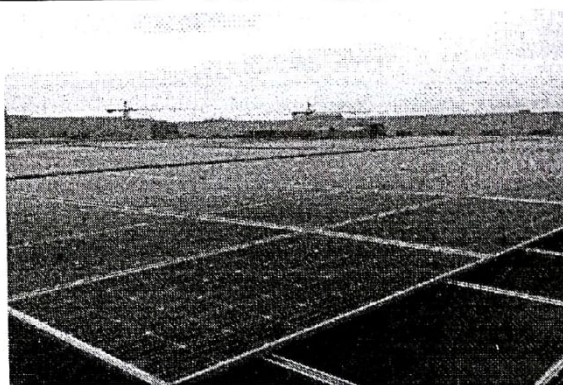
编号: HX-TZD-02

关于现场组件边压块型号不匹配事宜

经监理现场检查发现,你单位项目部承建的海宁海橡鞋材有限公司 1300kwp 分布式光伏发电项目组件安装过程中因边压块型号不匹配,组件边缘未固定。现要求你单位尽快更换边压块,对未固定的组件进行固定。

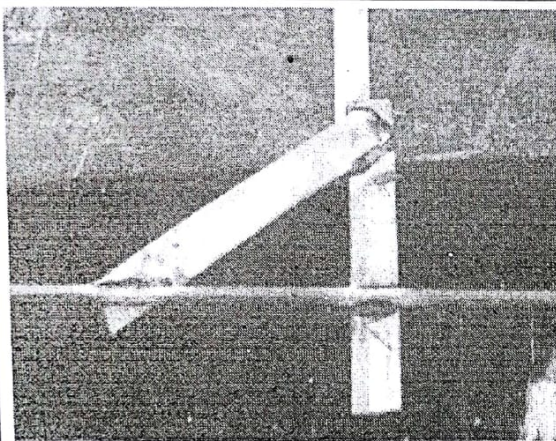
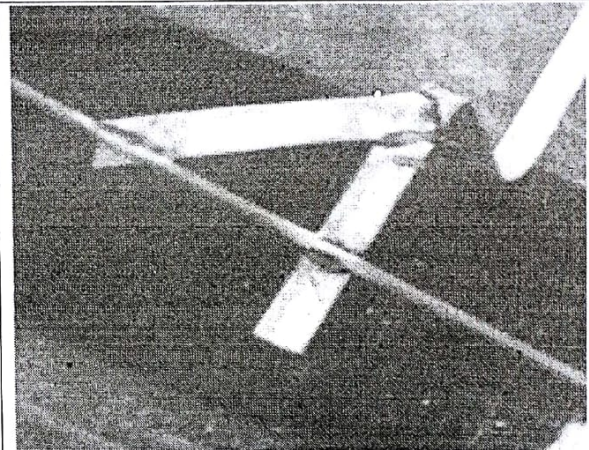
编号: HX-TZD-03

关于现场接地焊接不规范事宜

经监理现场检查发现,你单位项目部承建的海宁海橡鞋材有限公司 1300kwp 分布式光伏发电项目接地焊接过程中焊接不饱满,焊接处未进行防腐处理。现要求你单位重新焊接,并对焊接处进行打磨,刷漆。整改完成后通知监理复检。

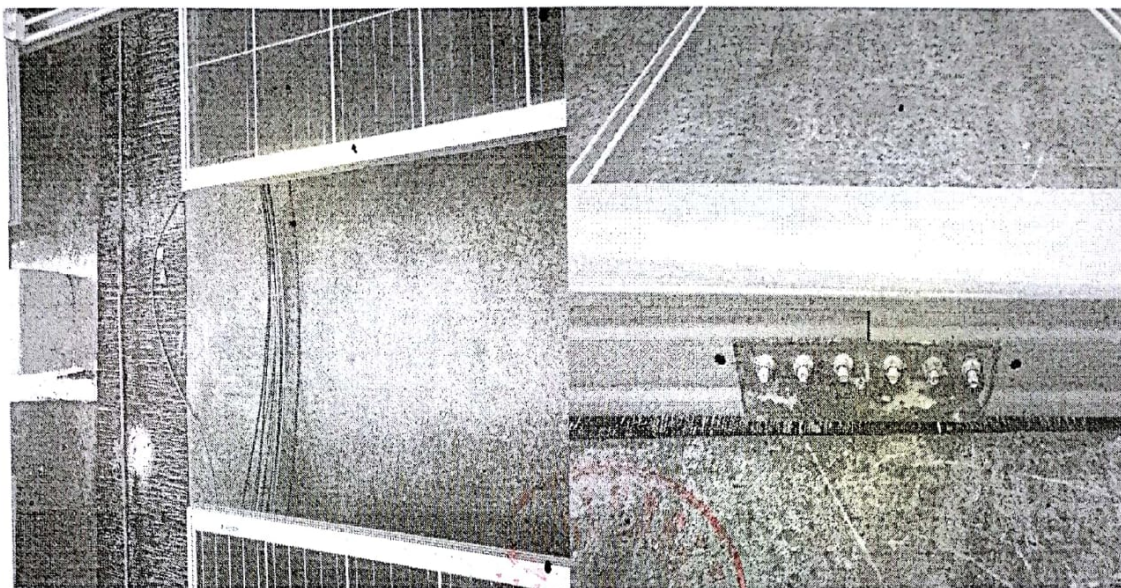
6平方线未设置套管

桥架连接件生锈

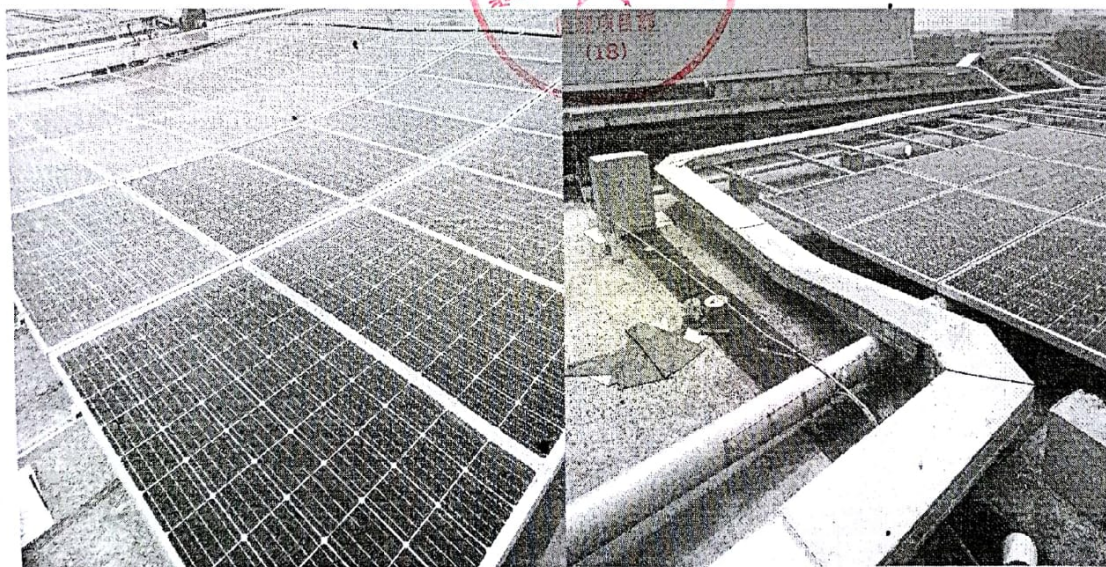
光伏板下凹严重

桥架下沉变形

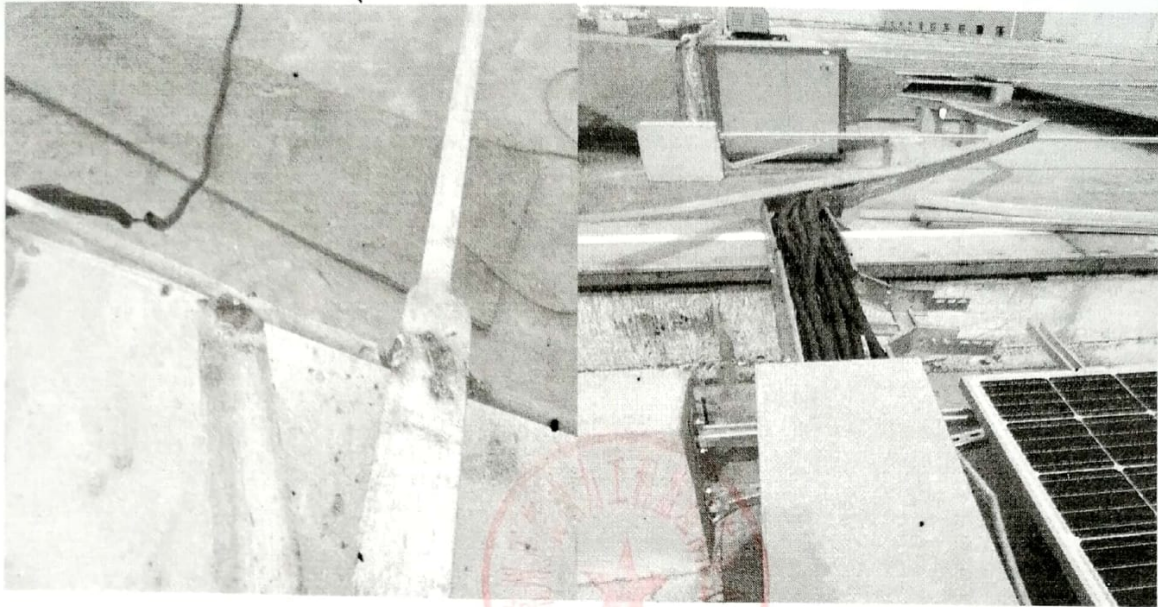
扁钢与圆钢搭接长度偏短

电缆占桥架内空间 100%

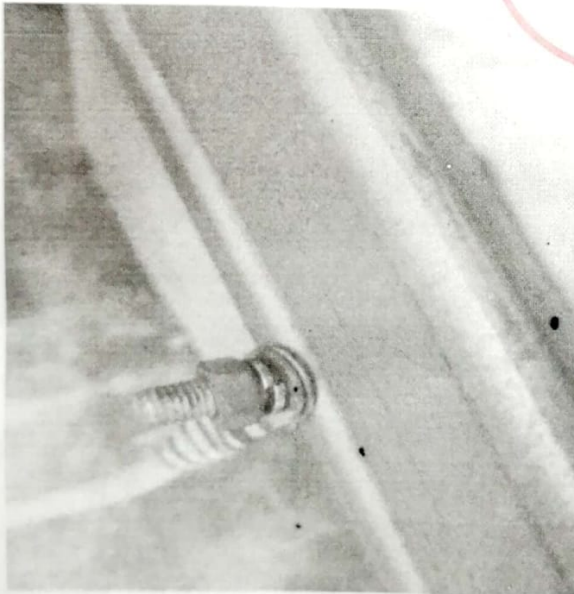
接地线螺栓未紧固
