大韩道恩 0.229 万千瓦综合智慧零碳电厂项目

# 监 理 初 检 报 告

大韩道恩 0.229 万千瓦综合智慧零碳电厂项目监理部

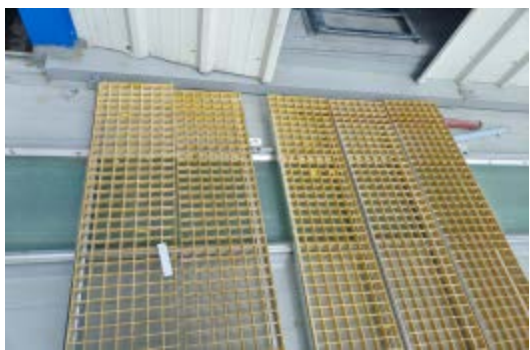
| <p>整改前：2#厂房施工检修通道未固定</p> | <p>整改后：已固定</p> |

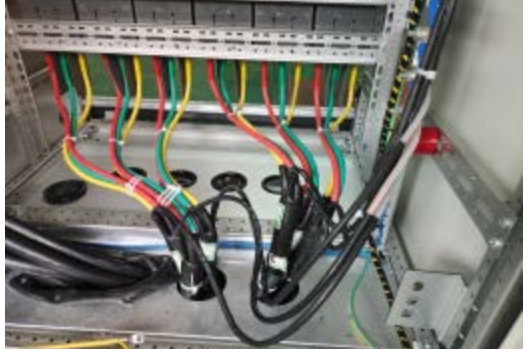
| <p>整改前：配电柜接线杂乱不符合要求</p> | <p>整改后：已整改</p> |

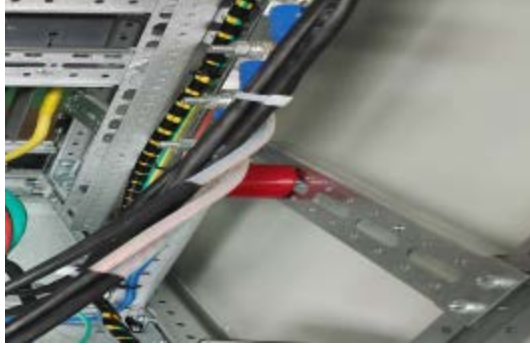
| <p>整改前：1#配电柜零线连接时热缩管未全部包裹</p> | <p>整改后：已整改</p> |

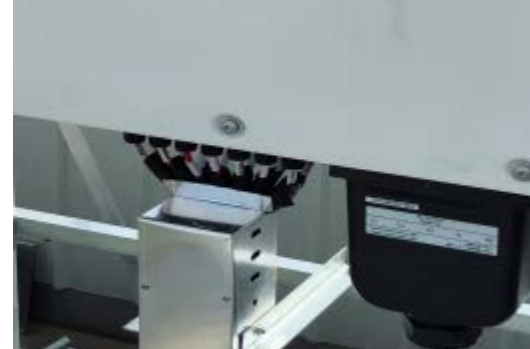
| <p>整改前：2#屋面逆变器直流电缆接入端未进行防火封堵</p> | <p>整改后：已封堵</p> |

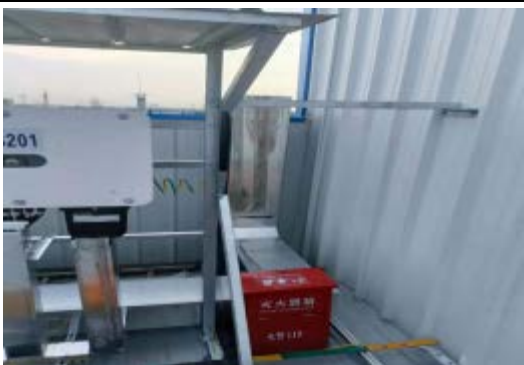
整改前：逆变器接地线接在支架上，未直接与接地母排连接

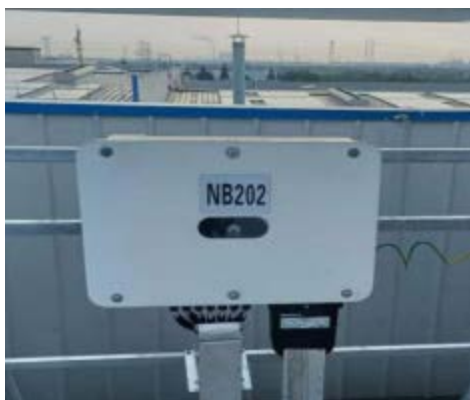
整改前：逆变器未双重命名

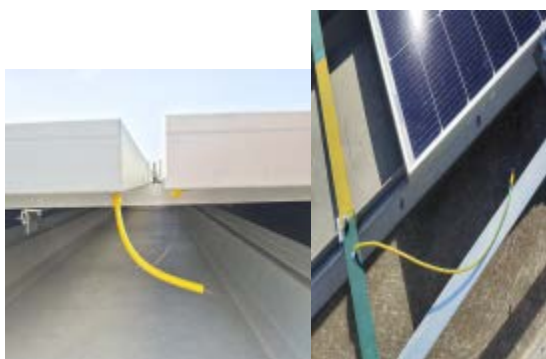
整改前：屋面个别组件接地线安装有断裂现象，不符合要求

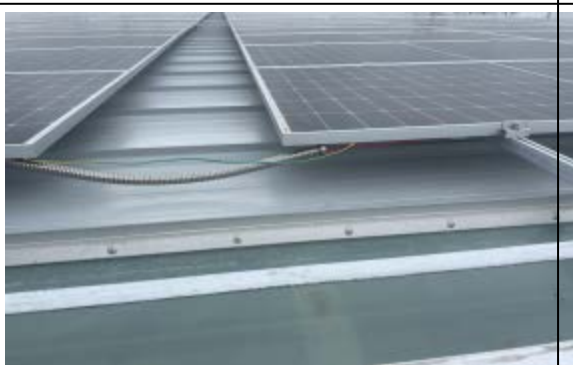
整改前：1#、2#屋面组件底部直流电缆仍有外露现象

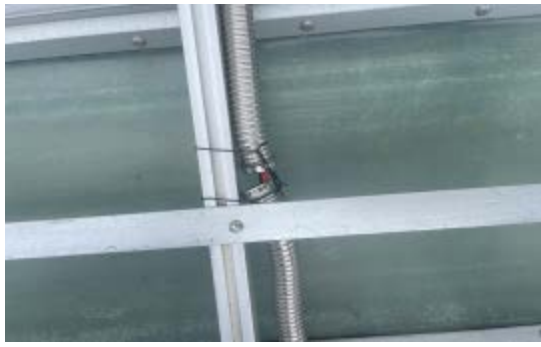
整改前：1#、2#屋面部分直流电缆金属软管  
连接处不密实，有电缆外露现象

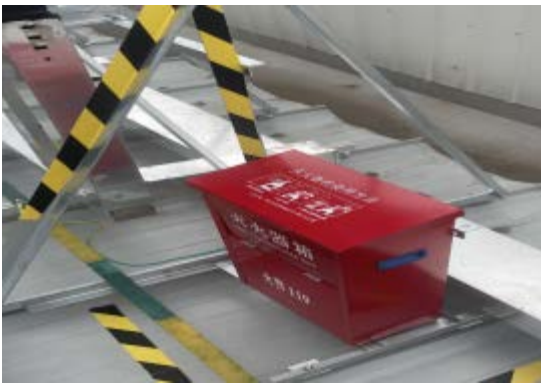
整改前：屋面灭火器未采取防倾倒措施

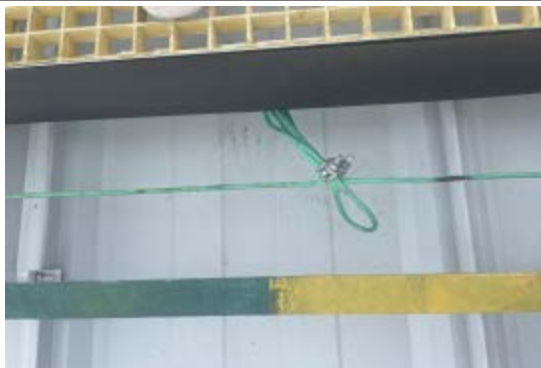
整改前：屋面安全生命绳连接不符合要求

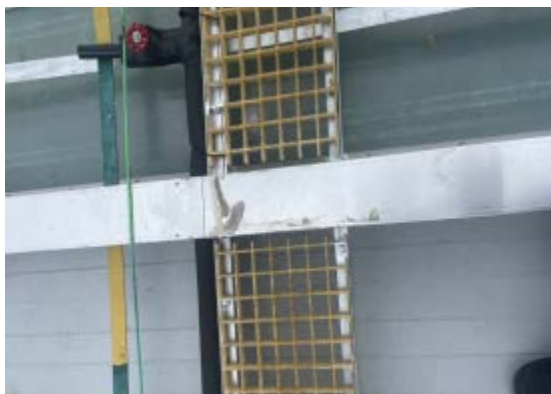
整改前：1#、2#屋面过道桥架无警示标识字  
样

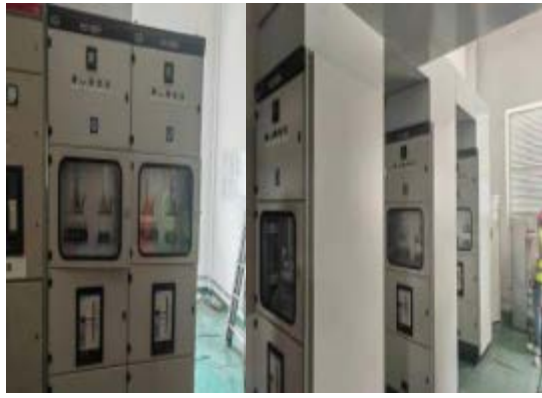
整改前：逆变器未双重命名、配电柜、元器件未双重命名、警示标志缺失、一次系统图未上墙

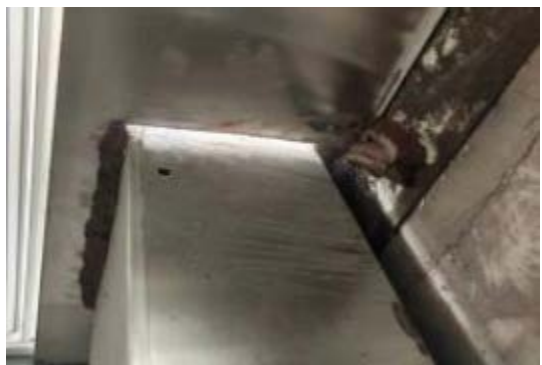
整改前：电缆桥架未封堵严密

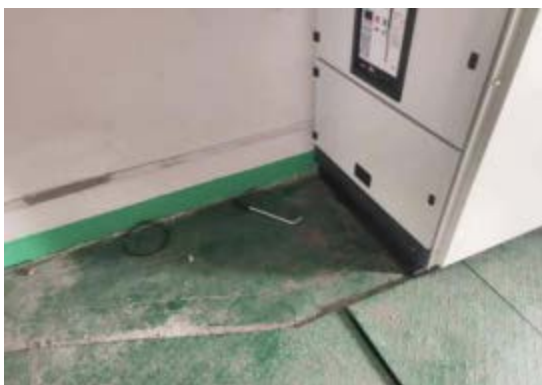
整改前：配电柜绝缘毯缺失
