# 甘肃浩博永靖 330 千伏汇集站及 送出线路工程

(330 千伏汇集站)

## 地基处理与主体结构施工前 监理初检报告

常州正衡电力工程监理有限公司

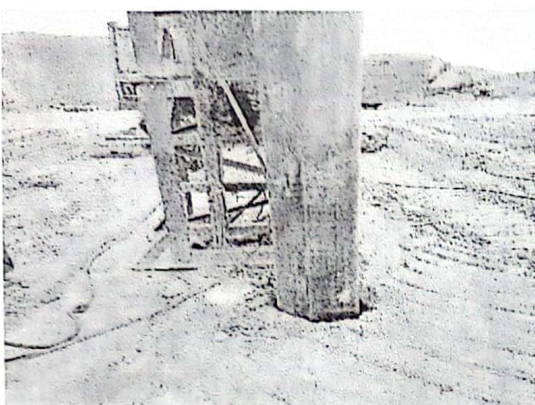
| <p>整改前：灰土挤密桩垂直度不符合要求</p> | <p>整改后：垂直度符合要求已整改完成</p> |

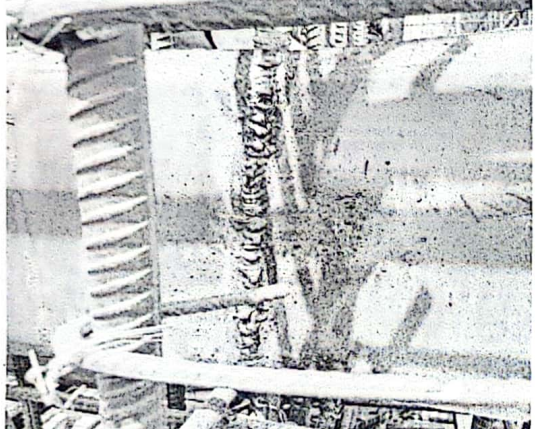
| <p>整改前：止水钢板焊缝焊渣未处理</p> | <p>整改后：焊渣已处理，整改完成</p> |

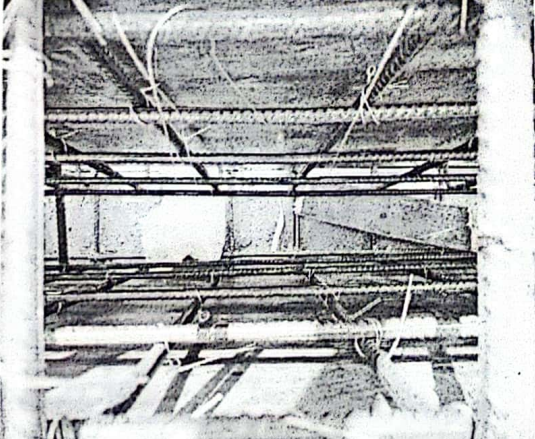
| <p>整改前：基础底部有垃圾未及时清理</p> | <p>整改后：已按要求进行整改完成</p> |

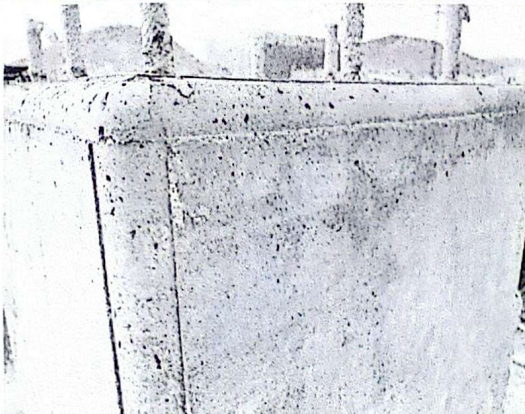
| 整改前：基础有少量蜂窝麻面 | 整改后：已完成整改 | |

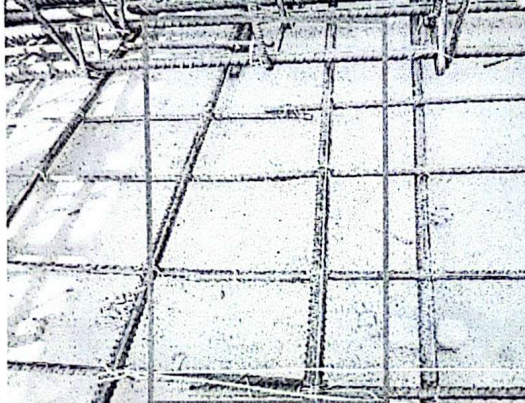
| 整改前：底板钢筋重叠处搭接长度不足 | 整改后：已按要求整改完成 | |
