南京熊猫现代服务业光伏发电 1.54mwp

子项目工程

(质量安全问题汇总)

监理项目部

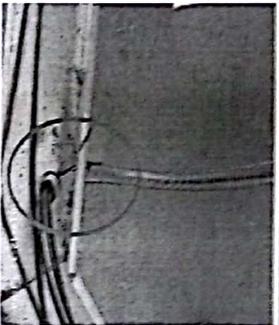
| 24 | | 不锈钢软管进出线口未封堵。 | 质量 | | 电气工程 | 光伏区 | 2017. 12. | 田同有 | | 未按技术规范施工。 | 要求整改，进行封堵。 |
