## 月安全质量检查记录

单位名称：兰考恒大家居联盟产业园光伏发电项目（皮阿诺 3.5856MW）

编号：GFDZJBM14-04

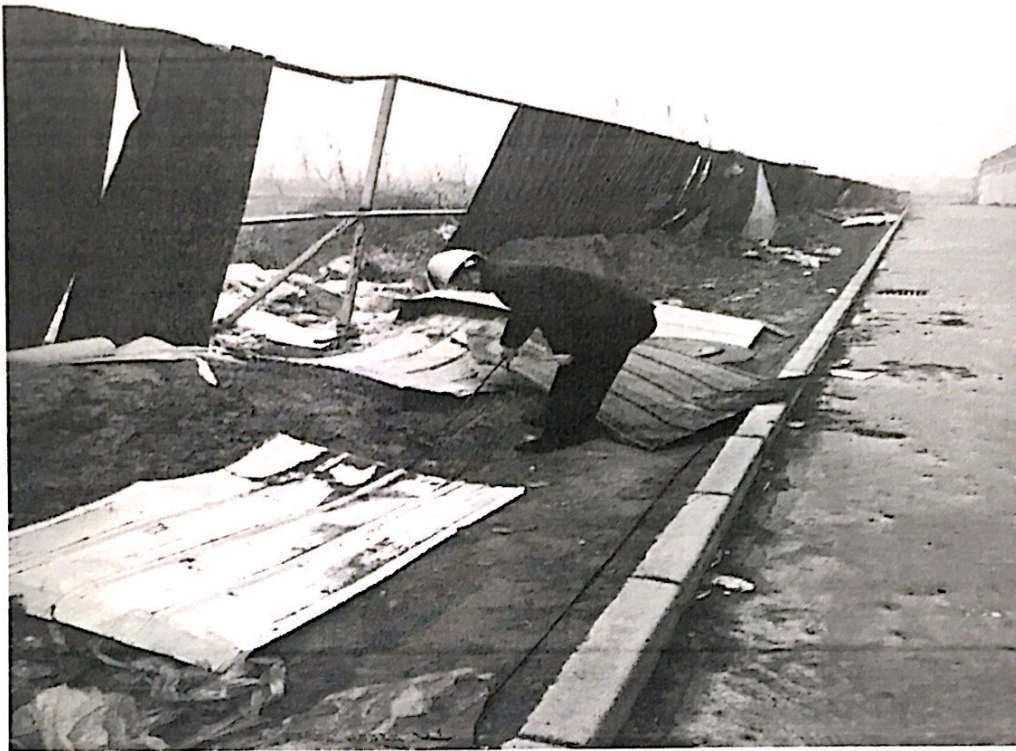
（3）、C 号厂房处电缆线路至项目部集装箱办公室处电缆线路路径多处存在水泥废块、彩钢瓦废料，对电缆线路存在较大的安全隐患。

办公用电线路未做安全保护

施工单位对检查小组提出的问题春节离场前要认真落实，积极整改到位。整改完成后报监理项目部进行检查验收。对检查小组提出的问题未整改规范的部分，施工人员撤场延期，直到完善为止。

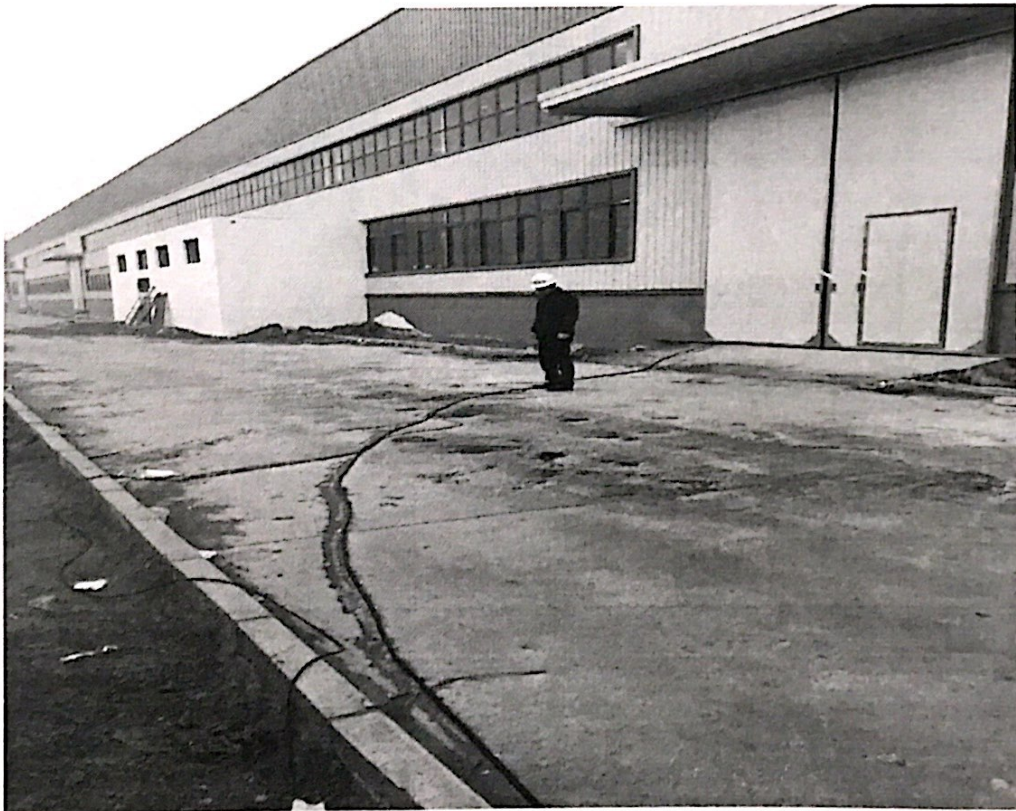
（2）、过路电缆未做安全保护（穿管、架空、地埋）。

过路电缆线路未做穿管保护

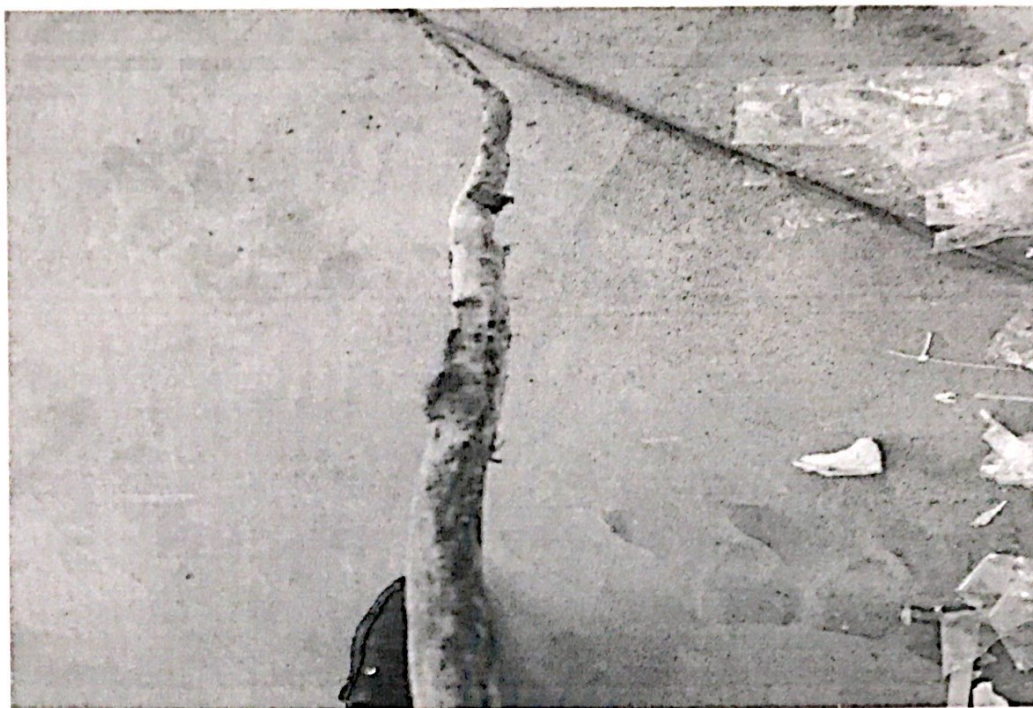
（1）、C 号厂房内三处电缆外皮破损，未安全防护，易发生人员触电伤亡事故。

c号厂房内电缆外皮破损

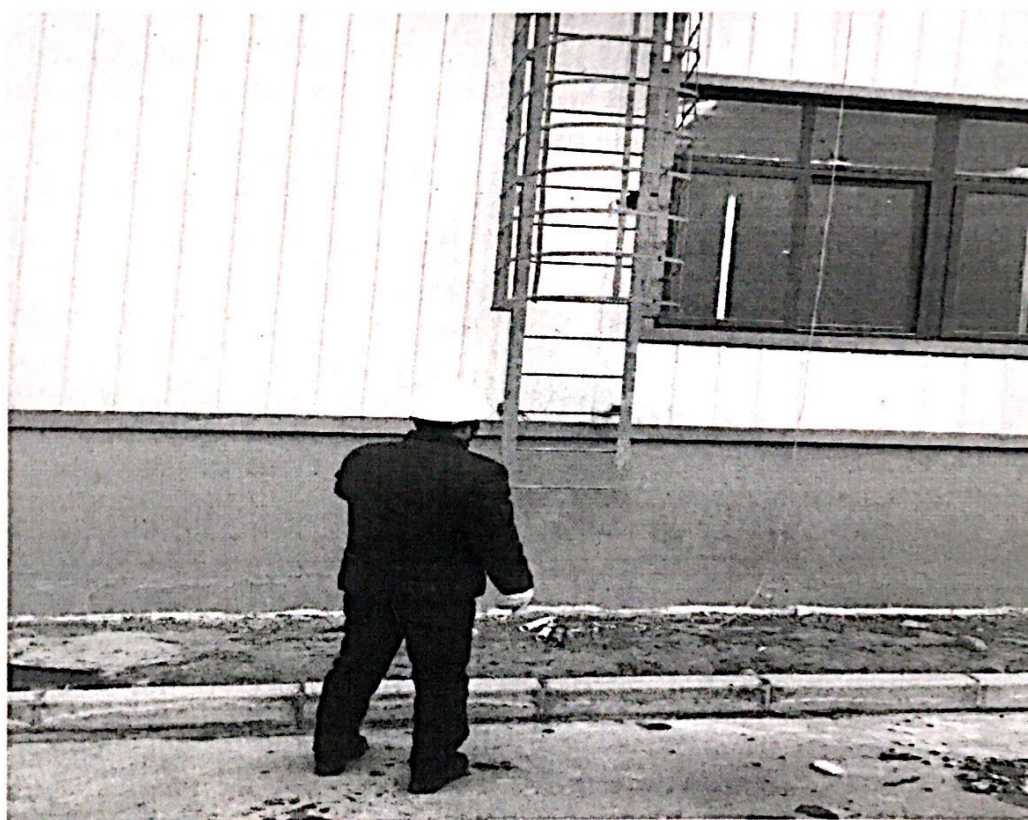
#### 2、C#、E#厂房上楼爬梯处安全警示标牌掉落，未重新悬挂。

上楼爬梯口处警示标牌掉落

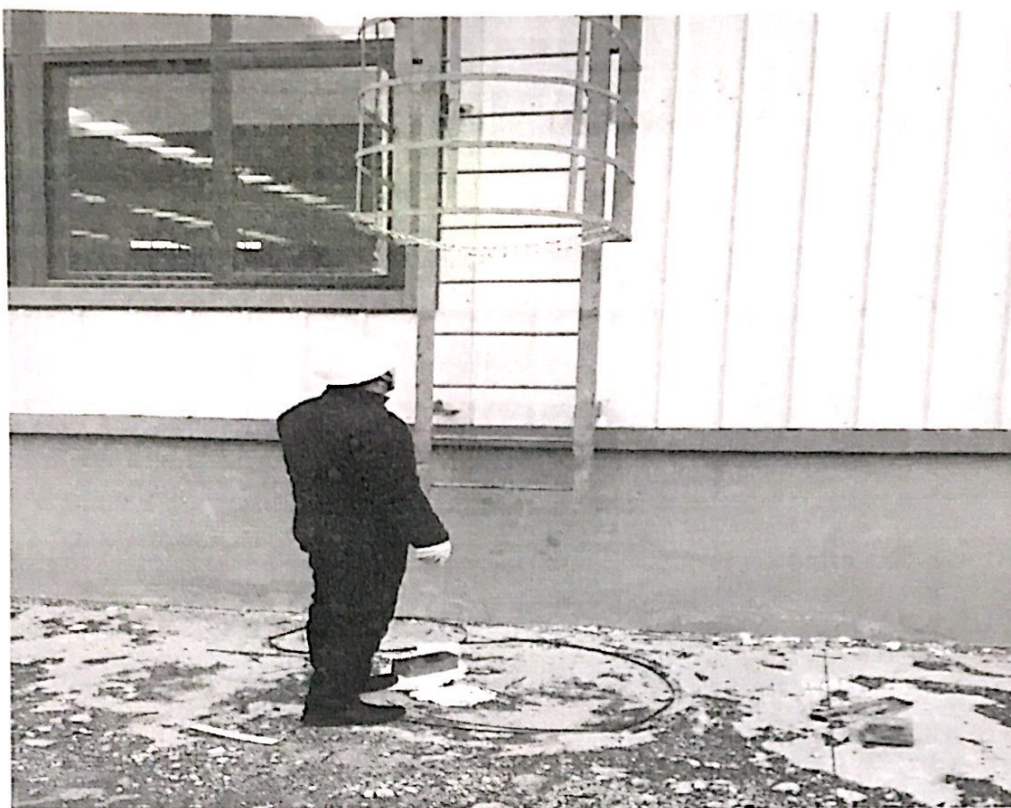
#### 3、C#、D#、E#厂房上楼爬梯上口处未做安全防护。

上楼爬梯口处安全防护不到位

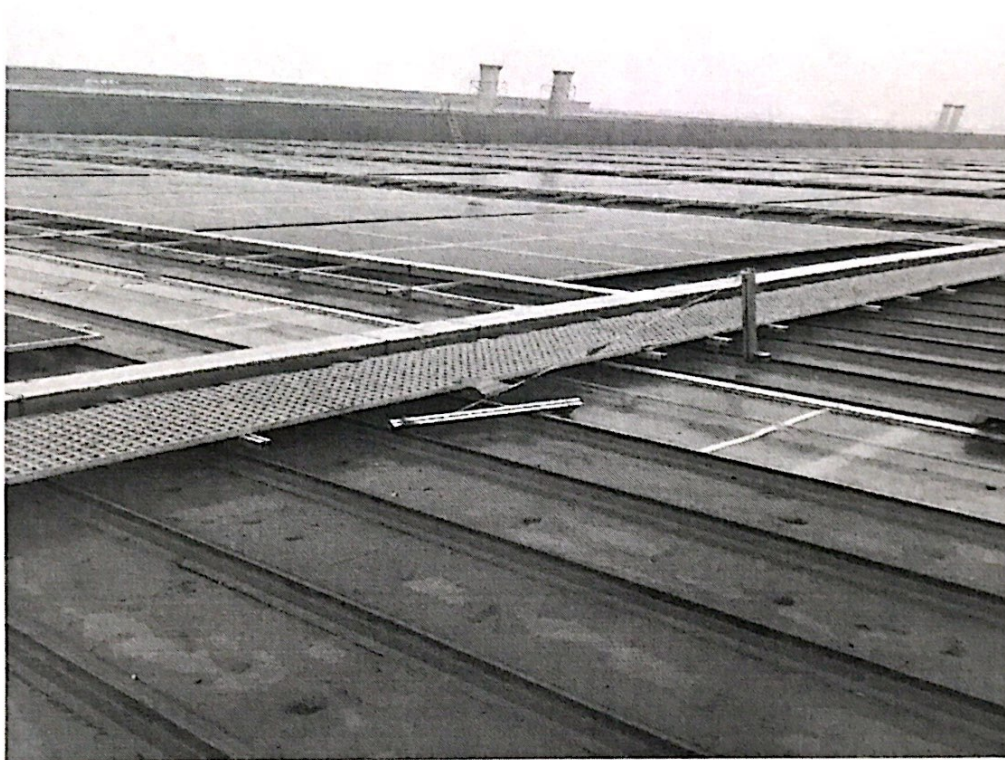
#### 4、D#楼面个别警戒带、警示标牌个别段落被大风吹落，未重新制作。

D 号屋面安全警戒带固定受损 (01)
