## 月安全质量检查记录

单位名称: 兰考恒大家居联盟产业园光伏发电项目(皮阿诺 3.5856MW)

编号: GFDZJBM14-003

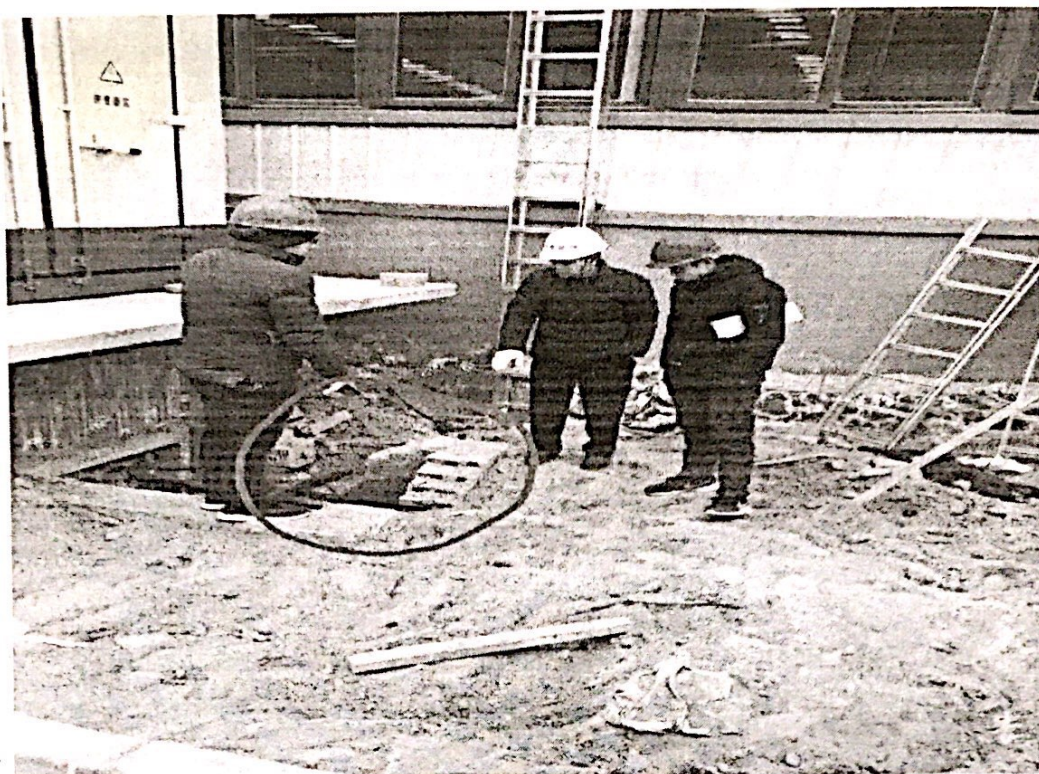
箱逆变设备处电缆井未做防护以及四周施工垃圾清理不到位

施工单位对检查小组提出的各项问题要认真落实, 逐条落实, 积极整改。整改完成后报监理项目部进行检查验收。对检查小组提出的问题未整改的部分, 监理项目部将采取必要的措施, 进行管控。(整改期限于 2018 年 12 月 30 日下午五点前完成整改)。

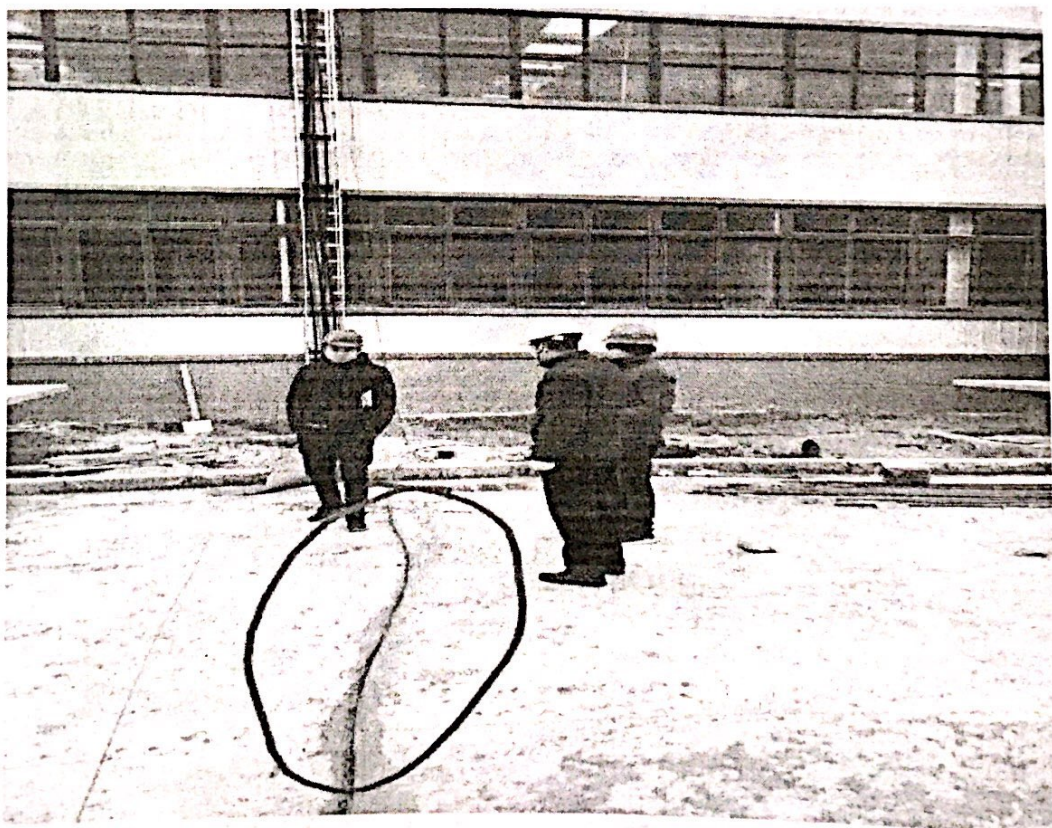
临时用电线路未做安全保护

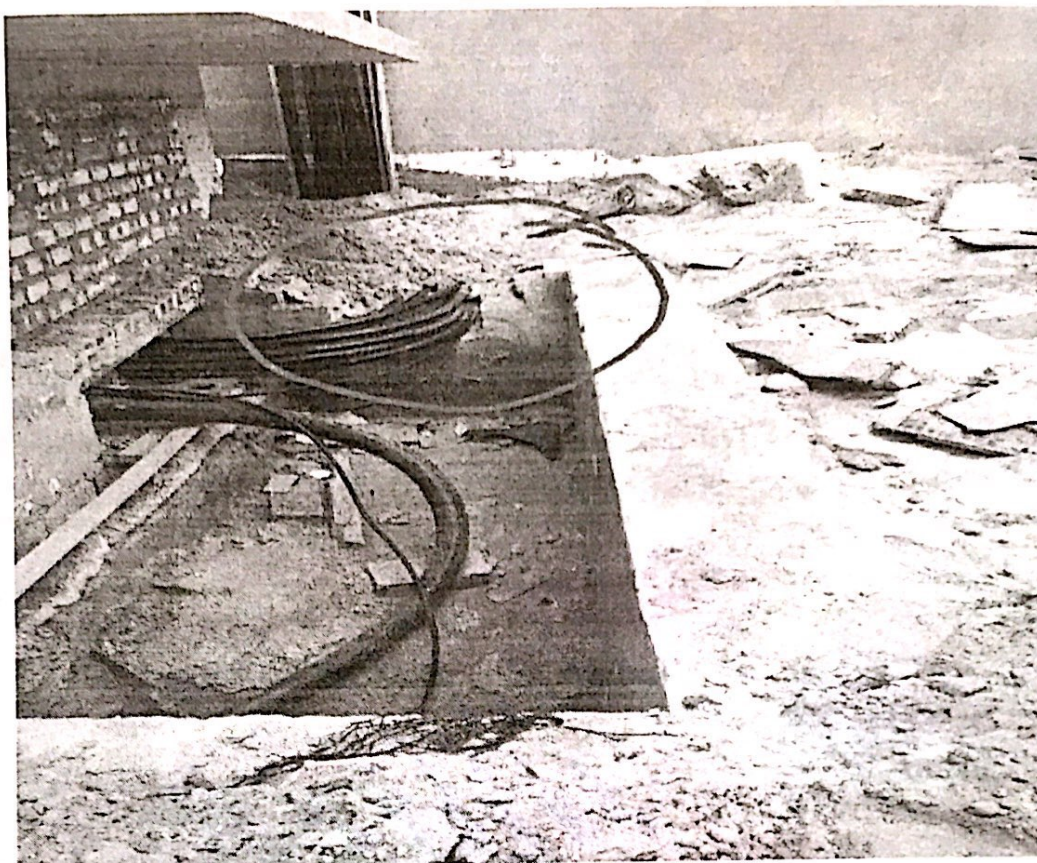
屋面电缆桥架下引处至电缆井处电缆敷设深度不符合设计要求

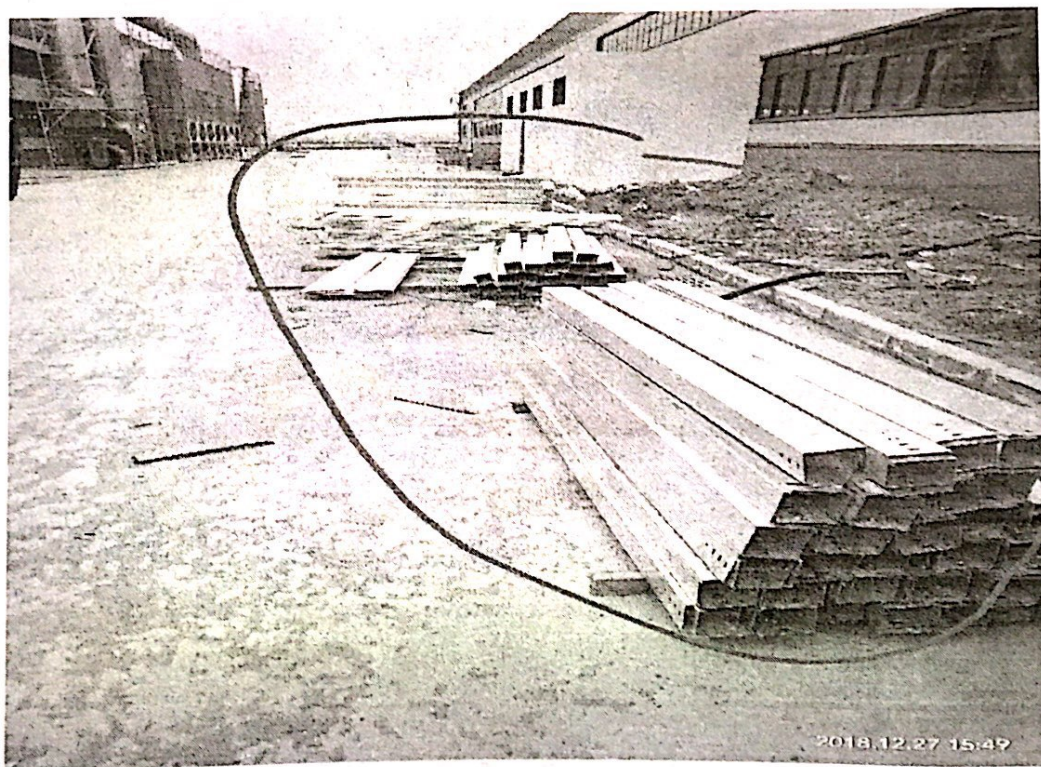
D号与E号楼面之间多余的电缆桥架未收集归库
