## 质量安全大检查（月度）活动记录

工程名称：北京东润洁源投资有限公司 100MW 光伏平价上网项目 2021 年 03 期

| 活动时间 | 2021 年 06 月 30 日 |

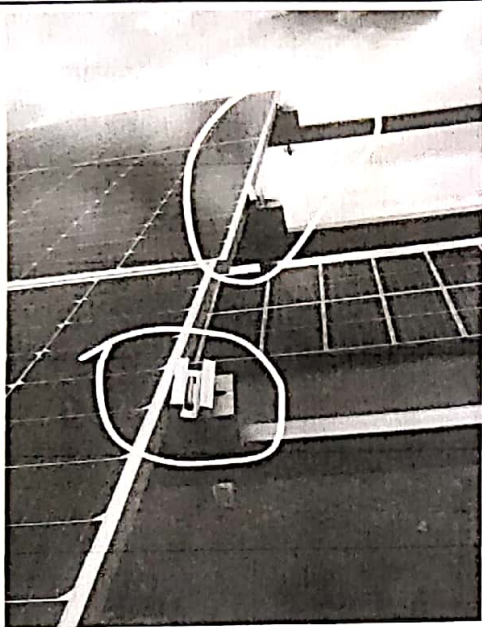
光伏组件边压块安装不符合要求

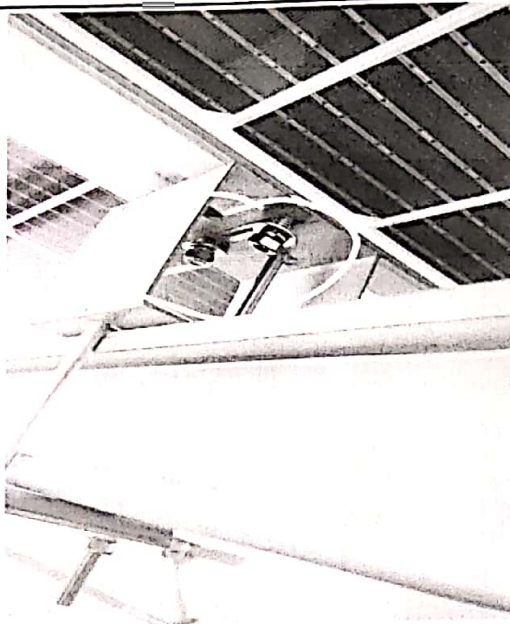
光伏组件连接支架横梁螺栓未紧

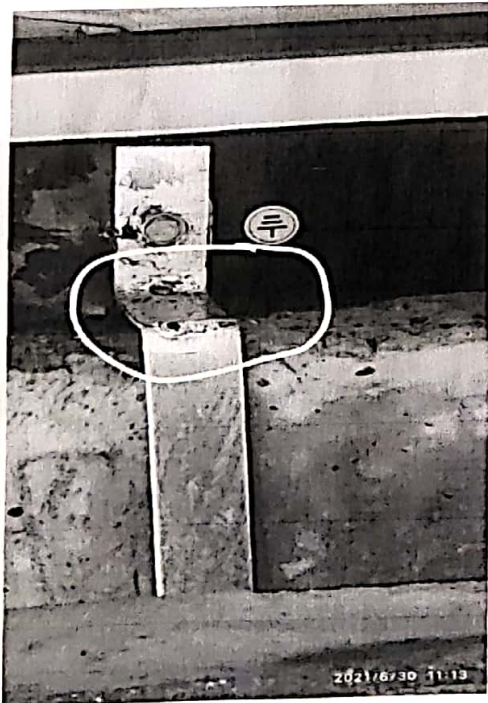
箱变设备接地不符合要求

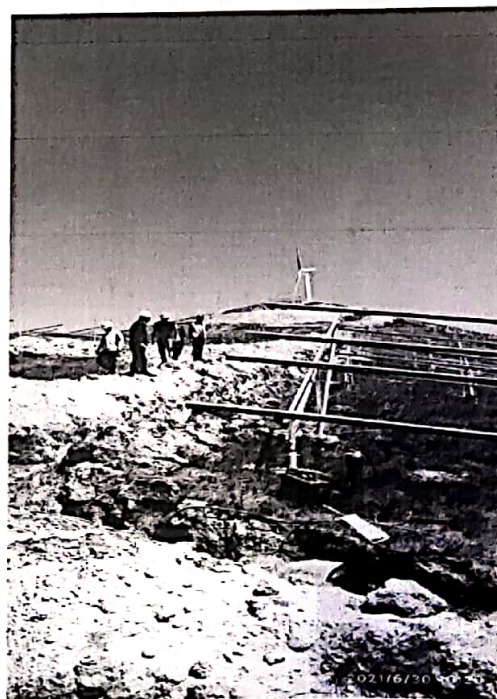
检查光伏区接地环网焊接
