# 安全活动记录

项目名称：上海农工商超市好德物流仓库 0.67 万千瓦分布式光伏发电项目

# 安全质量环保警示单

## 湖北钟祥威龙船厂“4.14”喷漆作业爆炸事故

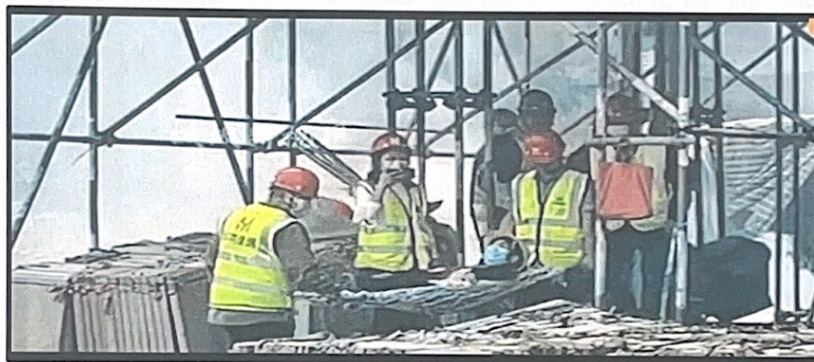
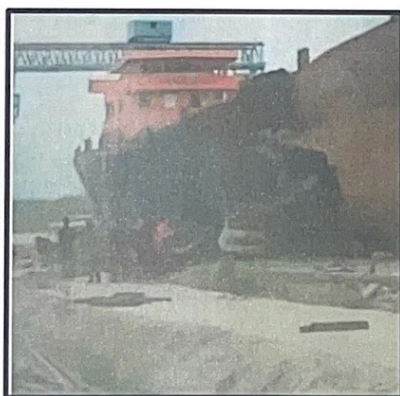
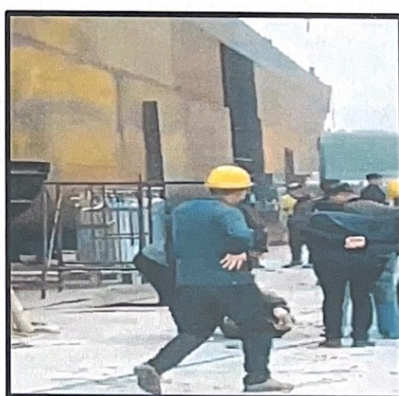
事件概述

2023年4月14日上午，湖北省钟祥市威龙船厂发生一起喷漆作业爆炸事故，造成7人死亡，5人受伤。

| 事故原因 | <p>初步了解事故的原因为：现场作业人员喷涂油漆时，周边同时开展焊接作业，油漆喷雾遇焊接火星明火引发爆炸。</p> <p>类似爆炸事故也曾发生，2020年9月12日，徐州高新区巴斯特机械公司喷漆房发生爆燃事故，造成4人死亡，4人重伤，6人轻微伤。<b>事故原因：</b>喷漆房相对密闭，现场作业人员未开启废气处理设施，在面漆间清理地面时，清理人员使用的稀释剂快速挥发积聚，形成爆炸性混合气体。清理时使用的铁铲与设置的钢制格栅撞击产生火花，致使喷漆房爆燃事故的发生。</p> |

| 防范措施 | <p><b>一、严防爆炸性气体聚集</b></p> <ol style="list-style-type: none"> <li>1. 严格按照要求通风。作业环境相对密闭，现场作业人员必须按要求进行有效通风，防范爆炸性混合气体聚集。</li> <li>2. 按要求设置监测报警装置。封闭式喷漆室、烘干室、调漆室和油漆（溶剂）储存场所内应设置可燃气体监测报警仪。</li> <li>3. 严禁违规存放油漆。油漆（溶剂）储存场所、调漆室严禁存量超标，作业场所严禁违规存放油漆；存储场所严格落实隔热、降温、通风措施，防范气体挥发。</li> <li>4. 严禁违规使用溶剂。严禁违反规定使用溶剂清洁卫生或其他作业。</li> <li>5. 严禁违规分装存放或调漆。严禁油漆（溶剂）储存场所内违规分装油漆（溶剂），或违规在储存场所、作业现场内调漆。</li> </ol> <p><b>二、严控点火源</b></p> <ol style="list-style-type: none"> <li>1. 严防违规吸烟。严格现场管控，严禁违规携带烟火进入。</li> <li>2. 严格动火作业。严禁违规在警戒区域内开展电火焊作业。</li> <li>3. 严格电气防爆管理。防爆区域内各类电动机、照明灯具等电器、配电箱、开关、机器人力臂控制柜等电气设备，必须符合电气防爆安全技术规定。</li> <li>4. 严格落实防静电措施。防爆区域内所有可导电部件、送排风管道、电气设备的金属外壳及防爆线路金属护套等必须采取有可靠的电气接地，并确保防静电检测合格。员工着装符合防静电要求。</li> <li>5. 严格工器具使用。危险区域内宜采用有色金属（铜、铝等）、木质等工具，禁止使用可发出火花的铁质等工具；禁止使用塑料油抽。</li> <li>6. 保证防火防爆间隔。油漆（溶剂）储存场所应按要求相对独立设置，并保持一定防火防爆距离。喷涂作业场所与其他作业场所设置在同一楼层内的，则应布置在厂房外侧，并按要求有效分隔成独立的防火分区。</li> </ol> <p><b>三、强化应急管理严防事故扩大</b></p> <ol style="list-style-type: none"> <li>1. 确保安全出口畅通。设有喷漆室、调漆室作业场所的出口不少于两个，设置常闭式防火门并应向外开，且保持畅通。</li> <li>2. 定期开展应急演练。企业应建立生产安全事故应急预案，每年定期开展防灭火与疏散应急演练。</li> <li>3. 配备应急处置装置。按要求配备消防灭火器材等应急处置设施、设备。</li> <li>4. 强化应急培训。操作者应熟悉消防器材位置和使用方法，并熟练操作。</li> <li>5. 消防重点区域严禁设置办公休息场所。喷漆室、调漆室、烘干室和油漆（溶剂）储存场所内严禁设置办公室、休息室。</li> </ol> |
