质量/安全活动记录

工程名称：宁波前湾新区大众广场 1.3MWP 分布式光伏发电项目

编号：QWDZGC-AQHD-20240912

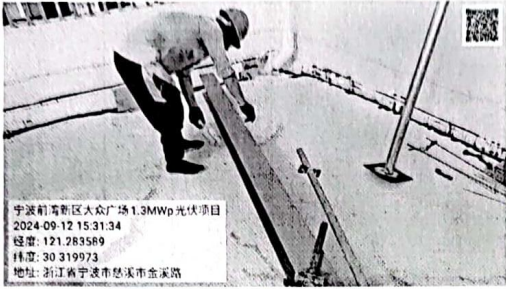
| 文字描述 | 钢结构安装人员清理卫生情况 | 施工单位管理人员检查垃圾情况 |

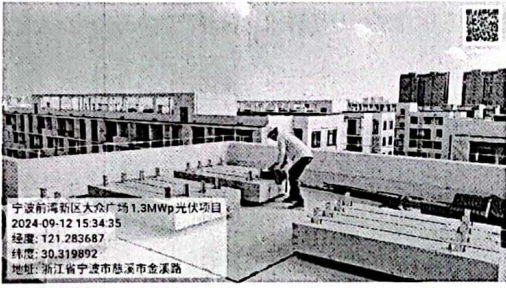
| 文字描述 | 监理检查包装物易吹落情况 | 主题通道有破损位置安全警示 |
