# 现场安全检查记录表

编号：01

| 工程名称 | 德令哈峡阳新能源发电有限公司德令哈市 20 兆瓦并网光伏发电项目 | 检查时间 | 2016-08-11 |

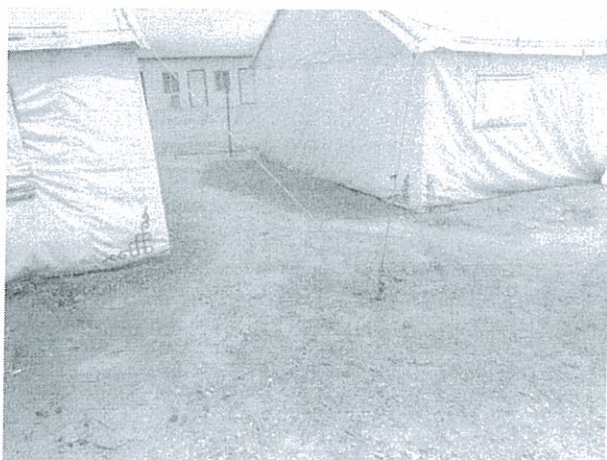
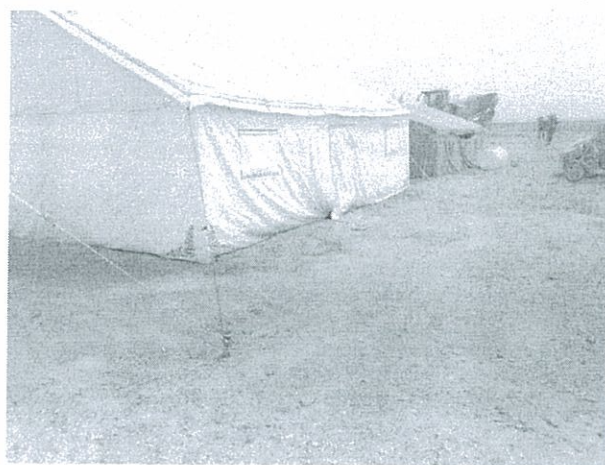
员工生活区无消防灭火器材

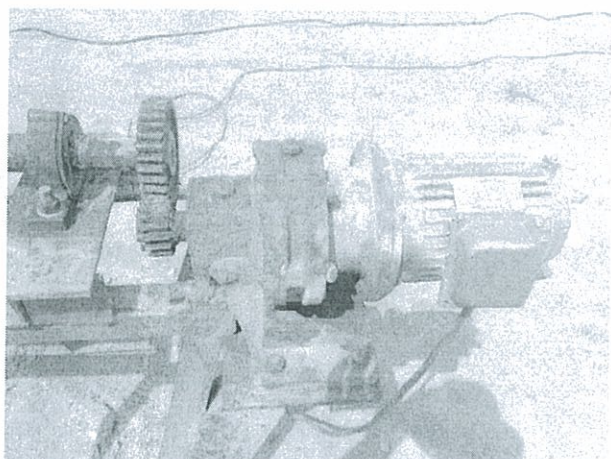
加工区机械设备转动齿轮处未设防护罩

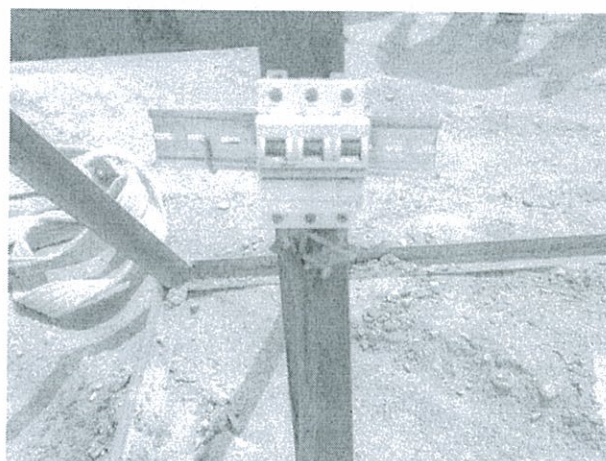
机械设备未设漏电保护器

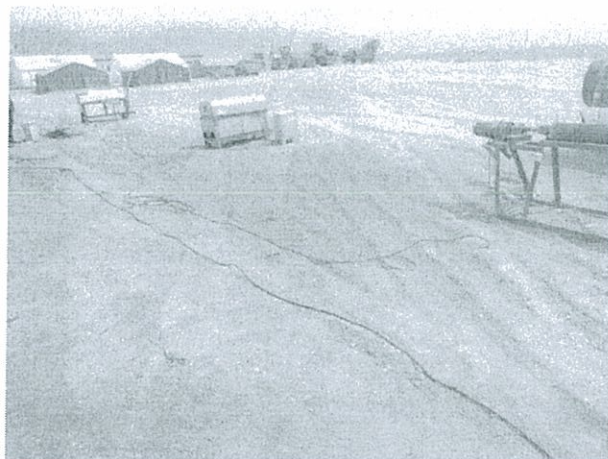
加工区电缆明放在地面

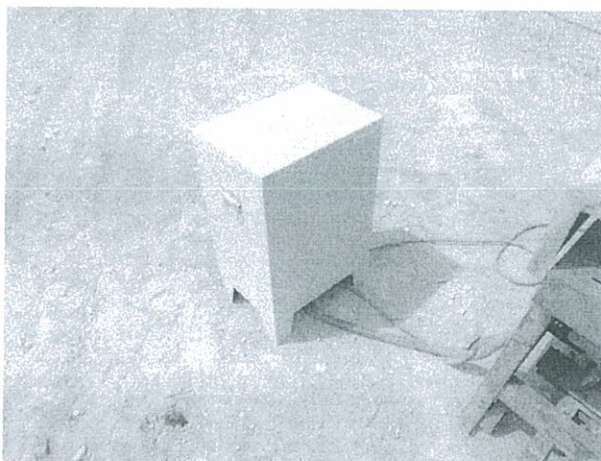
施工操作箱无接地

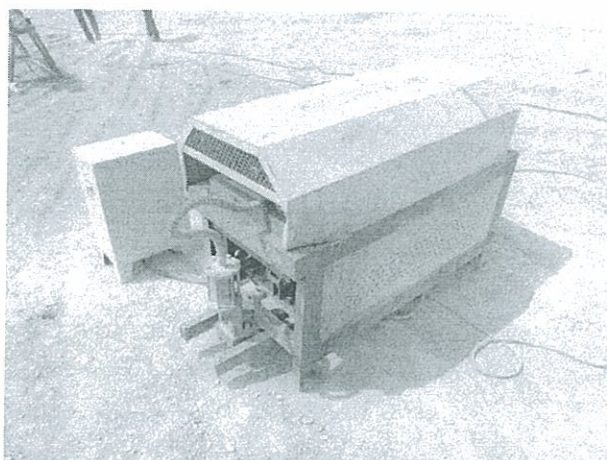
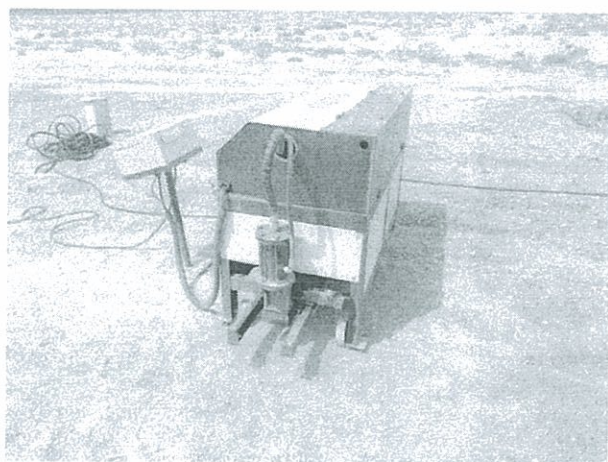
施工操作箱无接地

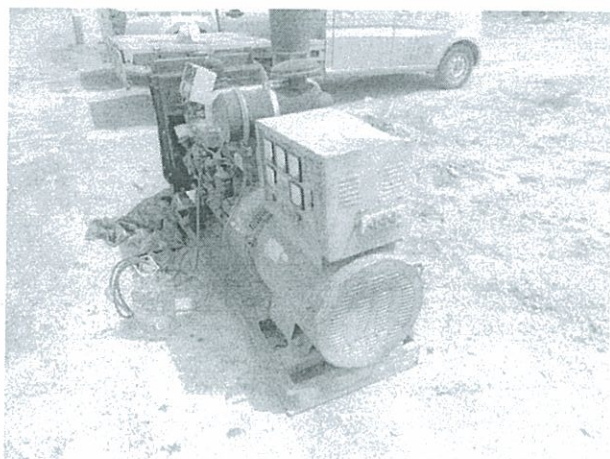
机械设备无接地

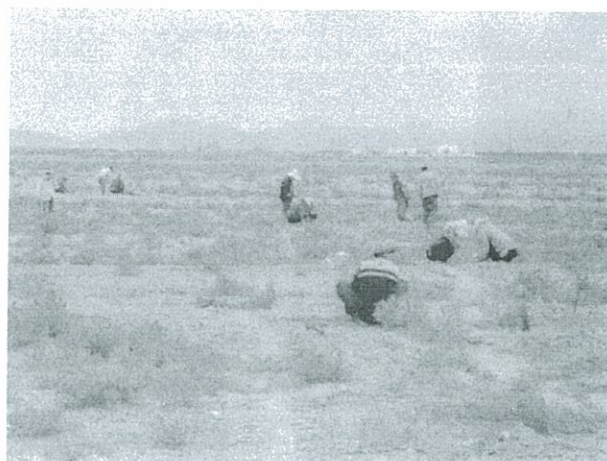
施工现场工人未佩带安全帽
