# 监理检查记录表

工程名称：衢州杭泰柯城 160M W 光伏发电项目

编号：ZHJL-JC00

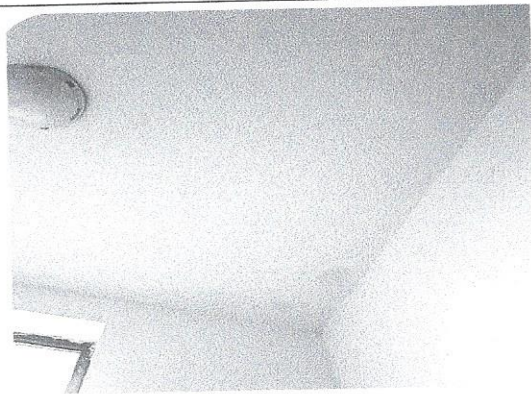
| 存在问题 | 施工后的蓄水试验<br>主控楼炮楼屋面有一处渗水现象。 | | |

| 整改要求 | 按规范要求整改、并重新蓄水试验要合格。 | | |
| 整改情况 | 已整改，并重新蓄水试验合格。<br>整改负责人：阿明 日期 2017.7.11 | | |
| 复查意见 | 已整改24小时蓄水试验无渗漏现象。<br>复查人：徐耀生 日期 2017.7.11 | | |
