监 理 检 查 记 录 表

工程名称: 南京熊猫现代服务业光伏发电 1.54MWp 子项目

编号: GFDZJBM14-036

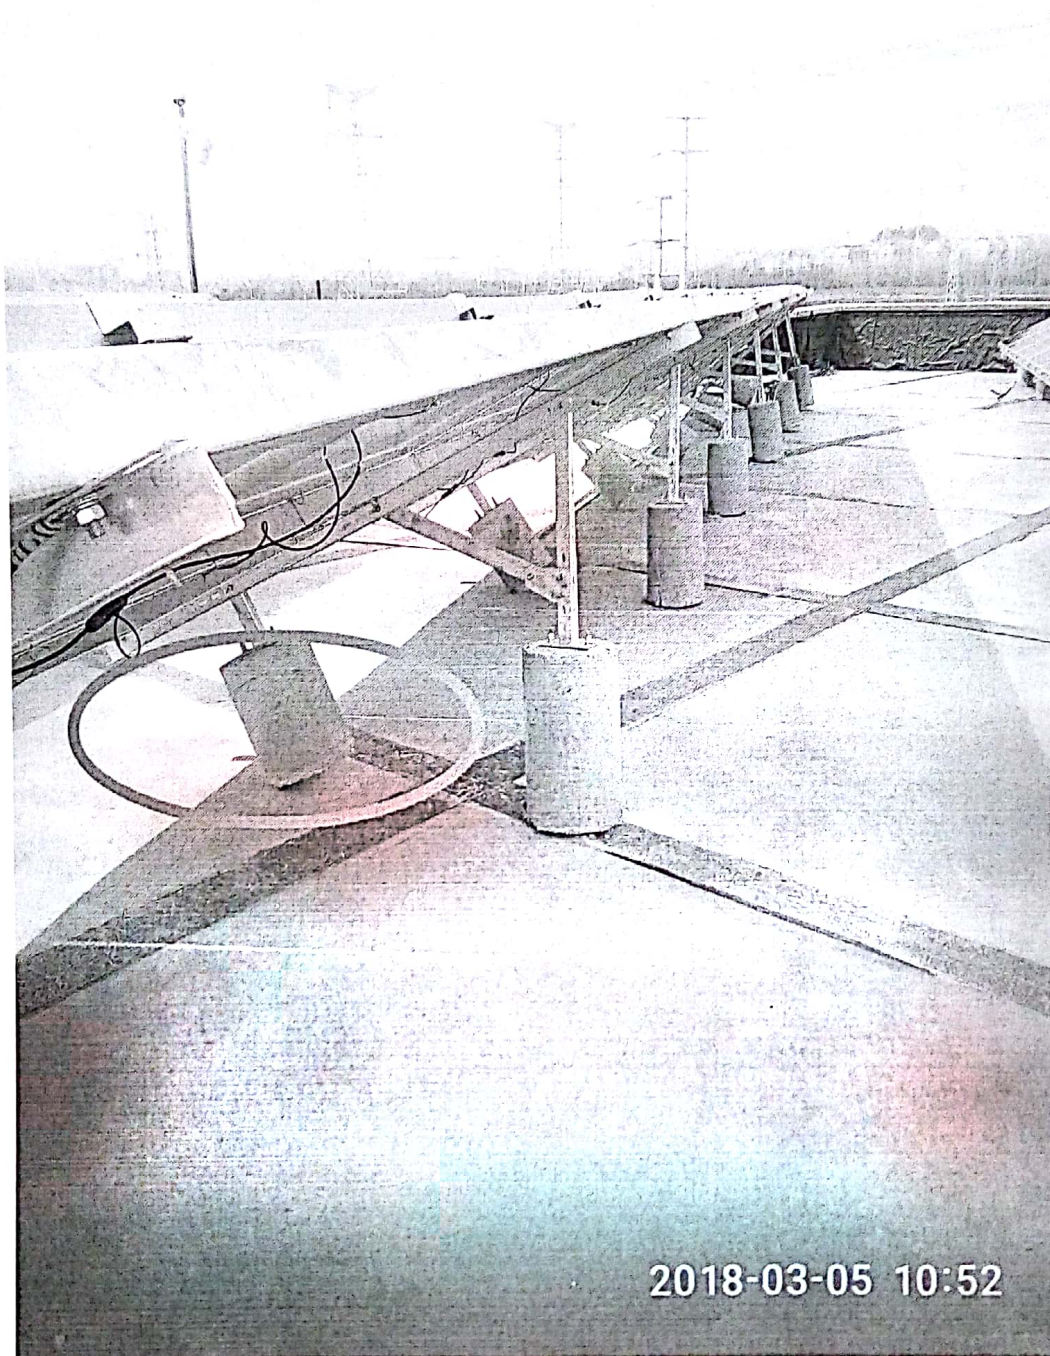
| 施工及检查情况简述 | 经业主方运维站长、监理方、施工方负责人对 E01-E07 号楼面检查, 发现 E04 号楼面西部南往北数第二排组件, 因昨天下大风 (四、五级) 导致此排光伏组件支架支墩前排倒伏, E01-E07 号楼面大部分光伏支架支墩整体移位。 | | | |
| 存在问题 | 1、楼面整体光伏支架基础配重达不到抗风等级。<br>2、光伏支架基础支墩稳固度偏差:<br>1)、部分支墩放置倾斜, 垂直度不够。<br>2)、支墩底部不平整, 与楼面接触面小, 稳固度不强。<br>3)、支墩浇注未现场浇注。<br>3、总包方在二日 (6-7 日) 内制定出确实可行的整改方案、计划。<br>4、自查支墩倒伏的问题所在, 并以书面形式报送监理项目部。 | | | |

光伏组件基础倒伏

| 整改要求 | 监理项目部要求:<br>1、南瑞电力设计有限公司进行重新核算光伏组件基础配重、抗风等级, 并以书面形式报送项目部。<br>2、总包方对现场进行检查, 总包方在二日 (6-7 日) 内制定出确实可行的整改方案、计划。<br>3、自查支墩倒伏的问题所在, 并以书面形式报送监理项目部。 | | | |
| 整改情况 | 1. 组件基础配重, 抗风等级满足设计要求。<br>2. 整改方案已实施。<br>3. 部分支墩底部与楼面接触面积不够, 已整改完成。<br>整改负责人: 日期 2018.3.8. | | | |
