## 监理检查记录表

工程名称：合肥万力轮胎有限公司屋顶分布式光伏发电项目

编号：JXMB-013

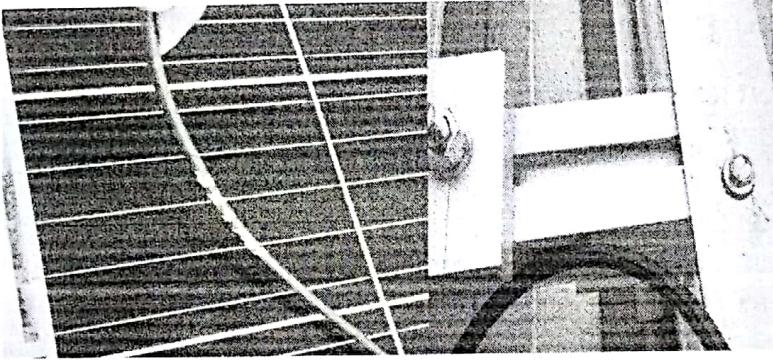
施工单位	北京英杰融创工程技术有限公司	监理单位	常州正衡电力工程监理有限公司
检查时间	2018年6月11日	检查地点	3#成品库
检查类型	<input checked="" type="checkbox"/> 巡视 <input type="checkbox"/> 定期 <input type="checkbox"/> 专项		
施工及检查情况简述	现场熟悉情况，对组件安装、接地、桥架安装进行检查		
存在问题	1. 组件方阵缺少号码套管，只存在汇流箱、逆变器一端，不便于以后运维检修及查找 2. 各接地扁铁采用栓接，钻孔产生的铁屑杂质未清理，造成屋面、导轨内出现锈迹

整改要求	1. 对各方阵进行号码套管，确定各方阵具体属于那个区域，那条线路，以便检修 2. 对屋面产生的铁锈，需进行及时处理		
检查人	张海龙	施工项目部 签收人/日期	吕杨扬 2018.6.11
整改情况	已整改 整改负责人：吕杨扬 日期 2018.6.11		
复查意见	已整改 复查人：张海龙 日期 2018.6.11
