监理检查记录表

工程名称: 山东潍柴 2MW 分布式光伏发电项目

编号: ZHL-WC-JCH-004

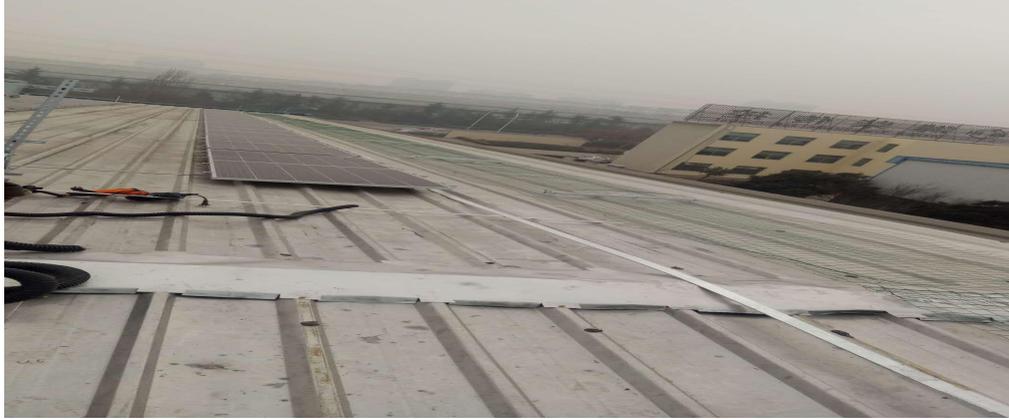
1、屋面安全围网不到位。

1、已将屋面临边防护安全网放置到位。

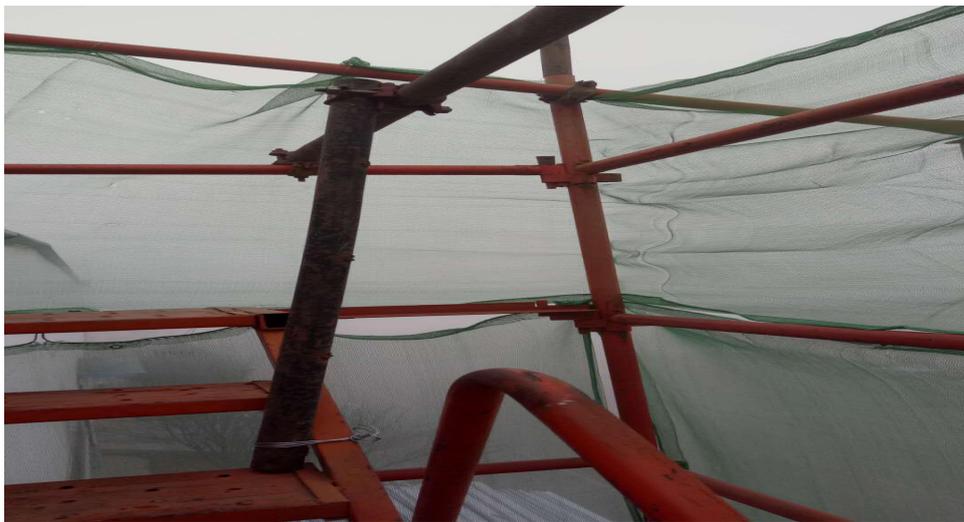
2、钢爬梯间隙过大

3、已将刚爬梯间隔过大处加钢管搭接。

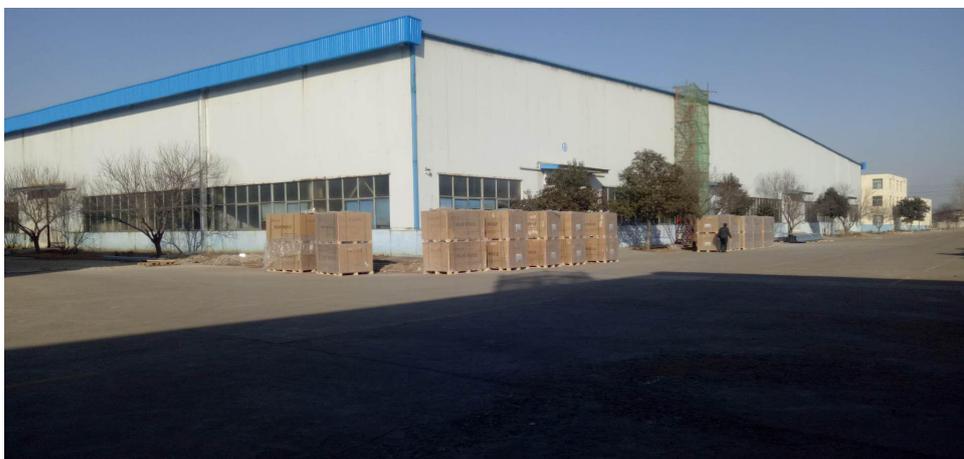
3、现场材料设备未设警示标示牌

4、现场材料放置处未设立警示标志。
