工程名称：湖南湘阴县 4×20 兆瓦渔光互补扶贫项目

编号：HNXY-ICII--17

| 检查时间 | 2018 年 11 月 18 日 | 检查地点 | 升压站水泵房 |

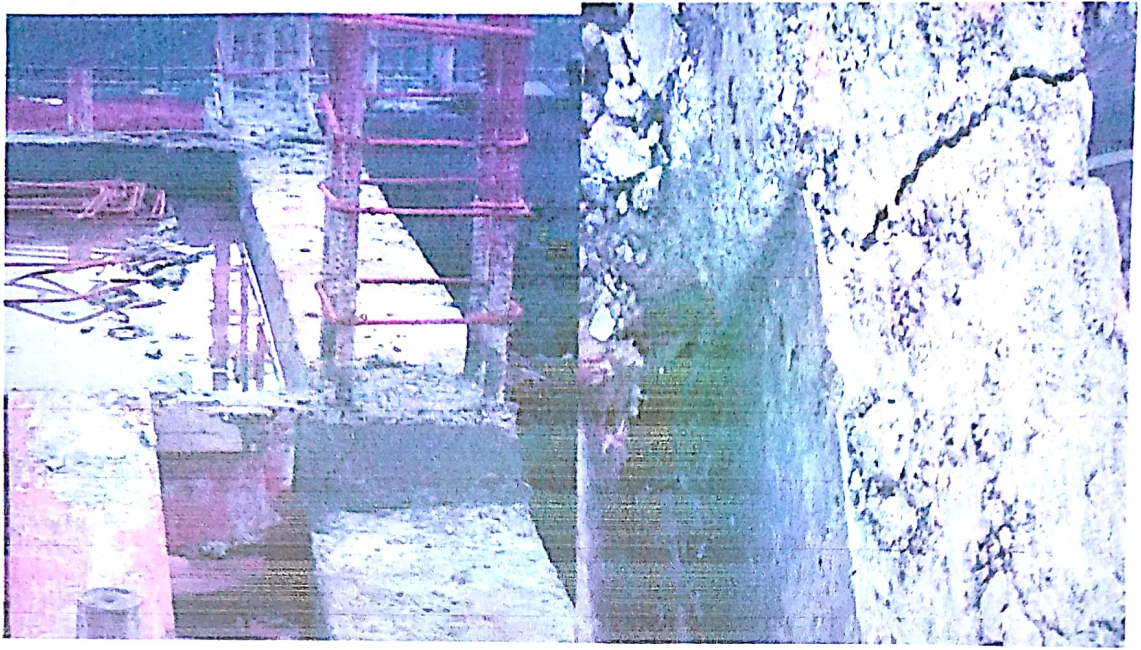
| 存在问题 | 水泵房基础浇筑的水泵房雨棚板出现断裂；水泵房基础存在着严重的质量问题。 | | |

| 整改要求 | 现要求你单位在接到该通知单后，针对以上问题查明原因、必须严格按照设计图制定整改方案，并按图进行整改施工。<br>见监理通知单编号：XYCTH-JLT-034 | | |
