# 监理检查记录表

工程名称: 湖南湘阴县 4×20 兆瓦渔光互补扶贫项目

编号: HNX-YJCL-019

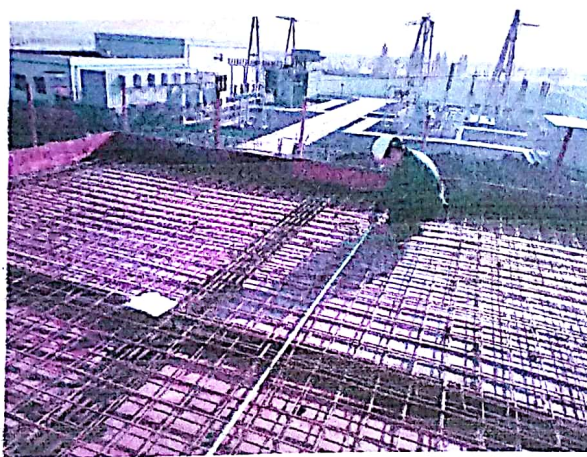
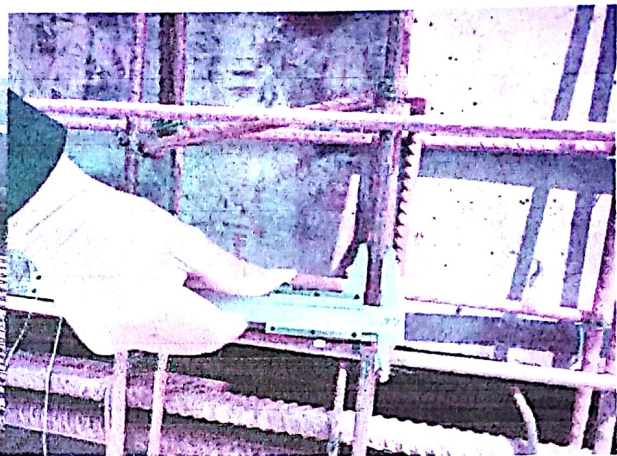
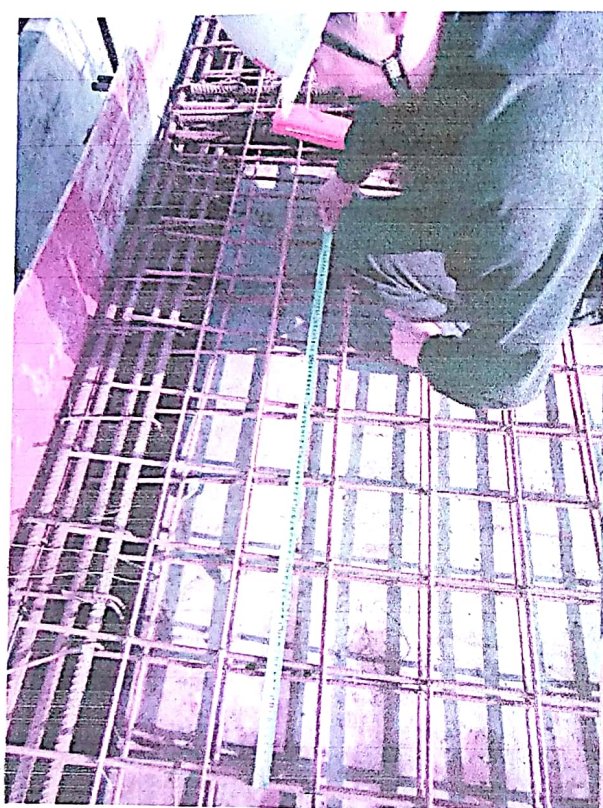
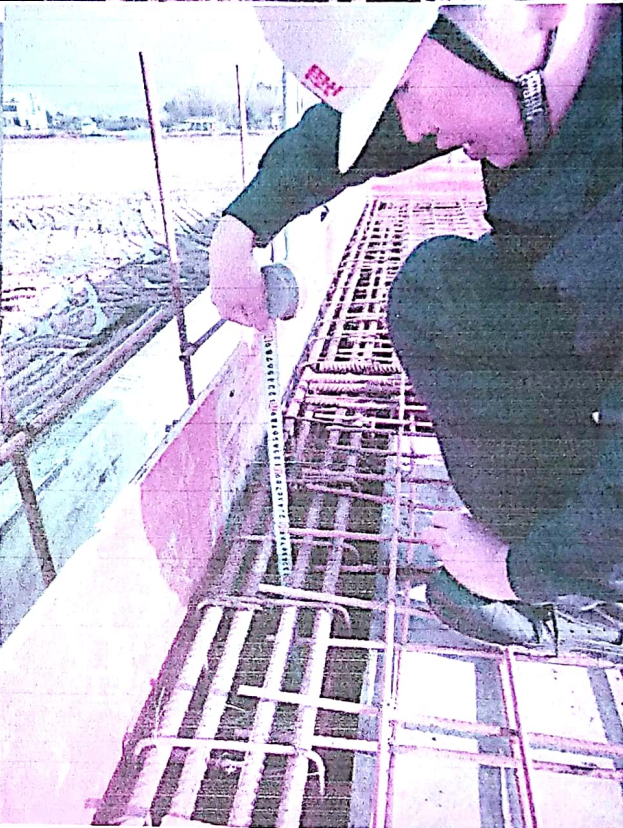
| 施工及检查情况简述 | 2018 年 11 月 29 日我方监理人员在升压站水泵房楼面钢筋及圈梁专项检查现场过程中发现: 你单位所施工的水泵房楼面钢筋及圈梁未按施工图进行施工。 | | |
| 存在问题 | 1、楼面钢筋设计值为: $\Phi 10$ 、实测检查为: $\Phi 8$ 、 $\Phi 12$ ;<br>2、楼面分布钢筋设计间距值为: 120*120、实测检查为: 150*150;<br>3、楼面断面设计值为: 6250*6250、实测检查为: 6220*6220;<br>4、圈梁箍筋加密区未加密、箍筋绑扎不均匀;<br>5、梁箍筋尺寸不符合设计要求、未按施工图进行加工; | | |

| 整改要求 | 现要求你单位,针对以上问题查明原因进行整改、必须严格按照设计图行施工。 | | |
| 整改情况 | 已完成整改<br>整改负责人: 阴晨 日期 2018.11.30 | | |
