# 监 理 检 查 记 录 表

工程名称: 张北光伏电站容配比优化改造工程项目

编号: GPDZJBM14-06

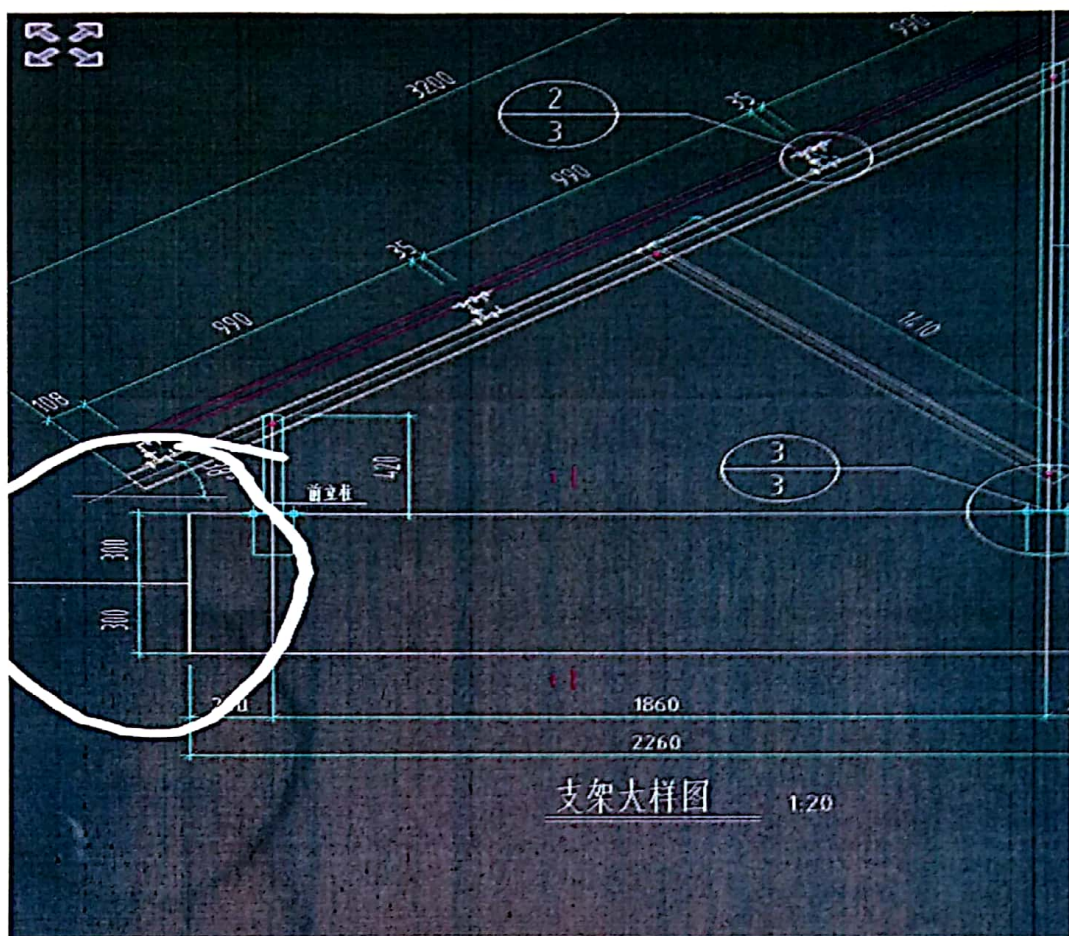
附：条形支墩图纸

| 存在问题 | 1、部分光伏组串条形支墩基础浇注前场地未平整,浇注后与图纸不符(附图纸及施工现场照片)。<br>2、施工现场无配置安全警示牌及防火装置(灭火器)。<br>3、条形支墩浇注振捣不到位、拆模操作不当,部分支墩存在裂纹、麻面。 | | |

| 整改要求 | 1、光伏支架安装前要进行光伏组串条形支墩周围地面平整,应按图纸施工,否则不得进行光伏支架安装。<br>2、条形支墩浇注现场要及时配置消防设施(灭火器)以及安全警示牌。<br>3、对部分已存在问题的条形支墩要进行修复。 | | |
