# 监 理 检 查 记 录 表

工程名称: 张北光伏电站容配比优化改造工程项目

编号:GFDZJBM14-010

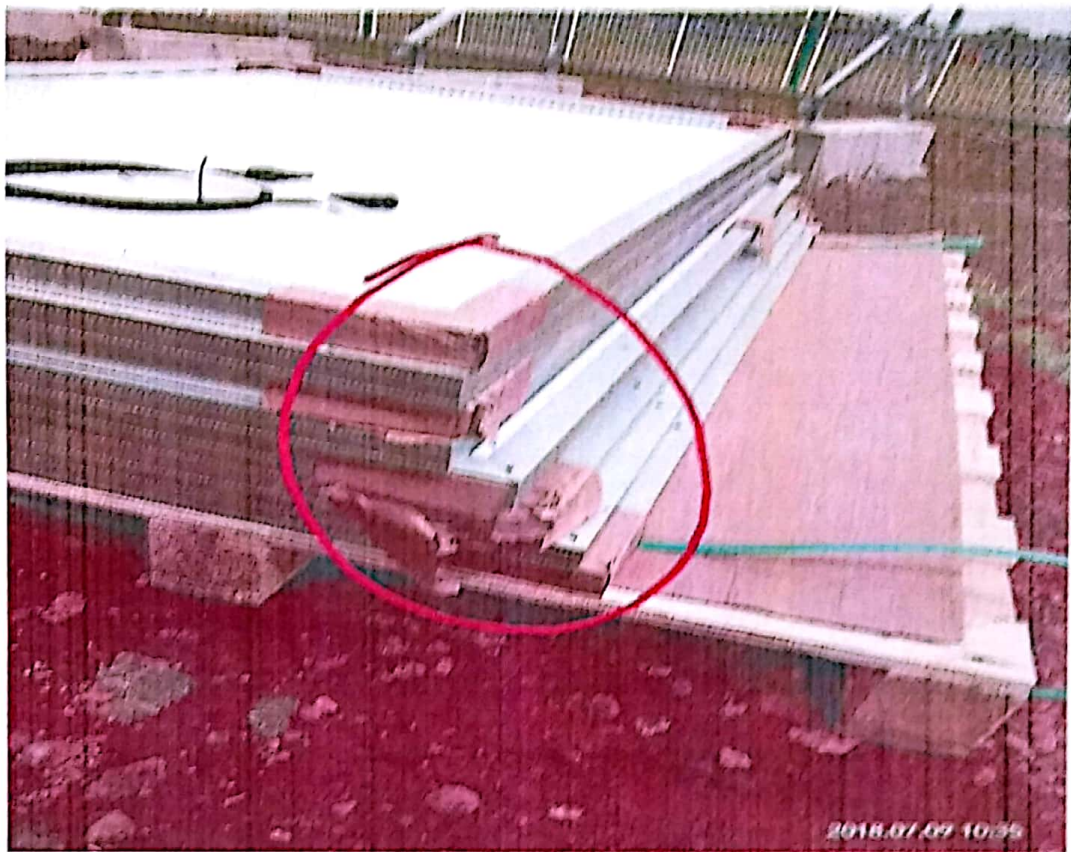
光伏组件叠放不整齐

| 整改要求 | 1、总包方再次对施工人员进行组件安装技术交底,严格按照《光伏支架、组件施工专项方案》施工安装。<br>2、光伏组件应统一整齐堆放,不能用木棍、PVC管等支撑组件,应平整叠放整齐。 | | |

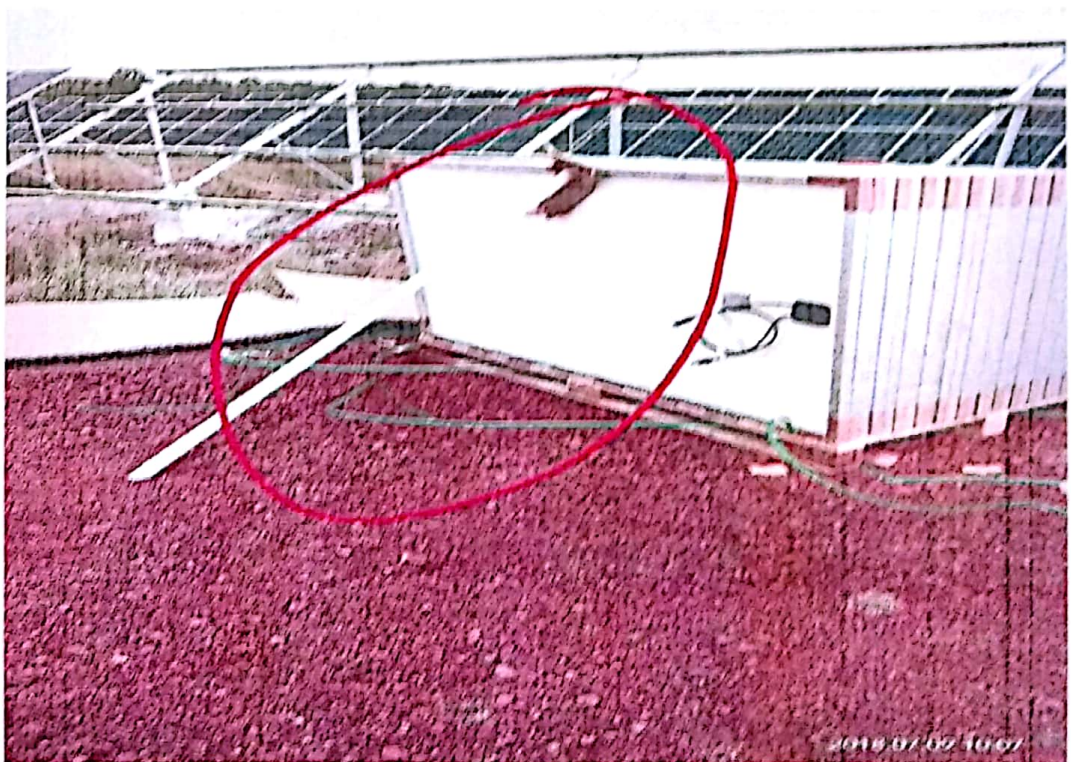
施工现场散件组件不符合《光伏支架、组件施工专项方案》

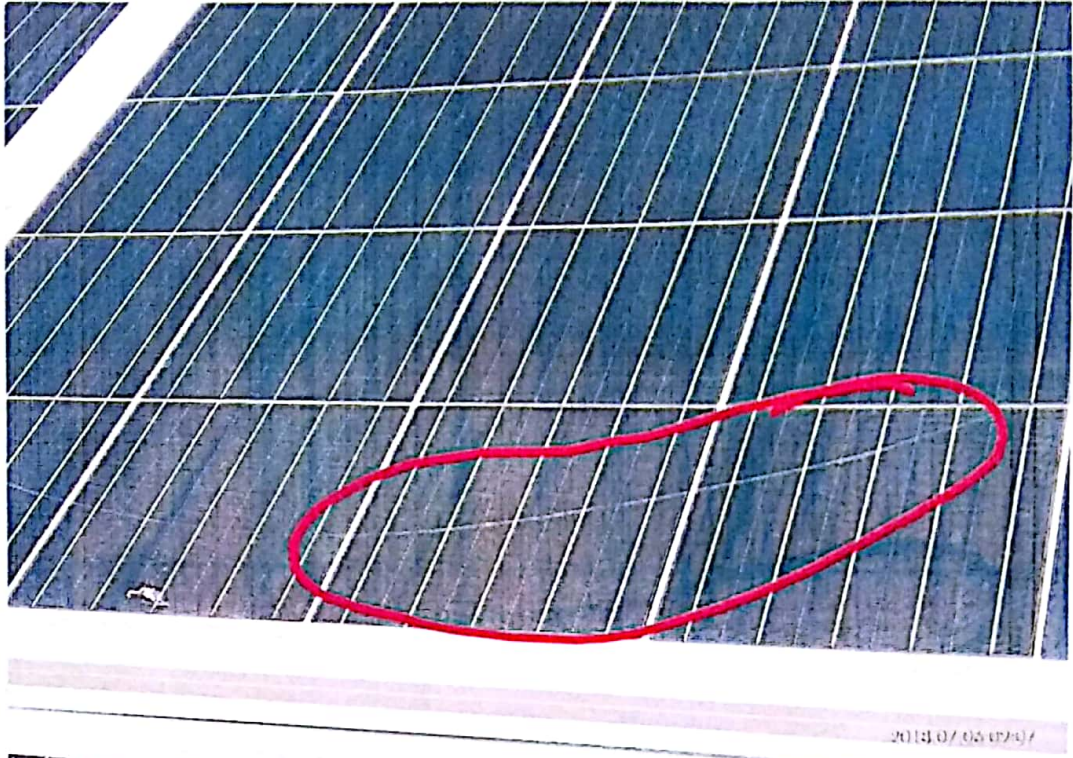
光伏组件表面人为划伤

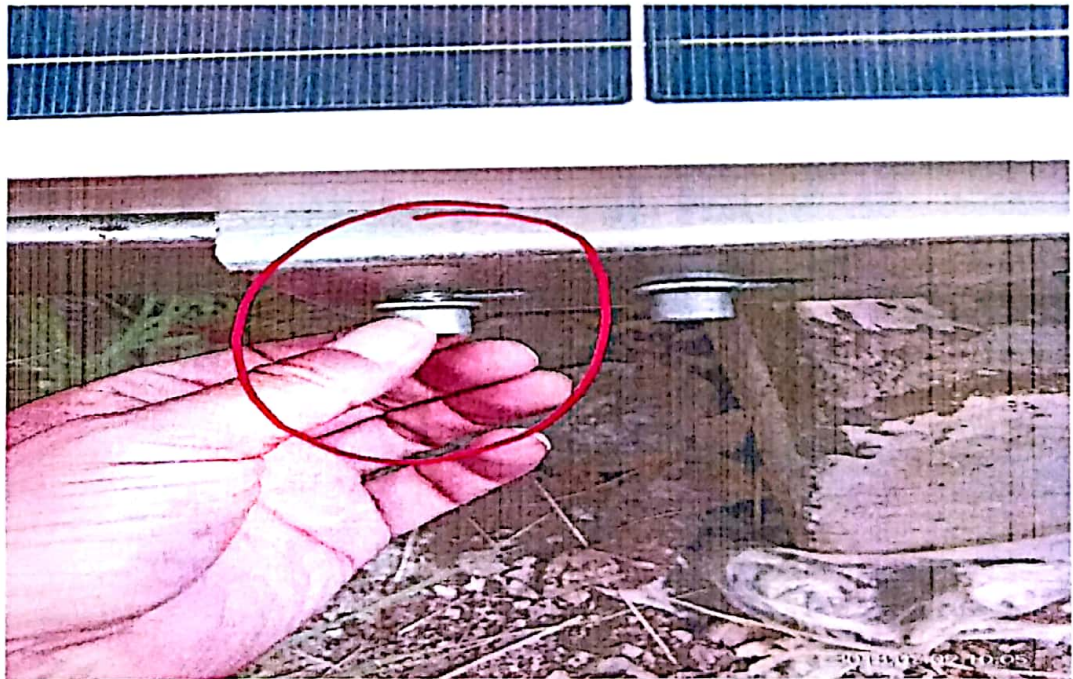
光伏支架连接件螺栓紧固不到位
