# 监 理 检 查 记 录 表

工程名称: 张北光伏电站容配比优化改造工程项目

编号: QPDZJHM14-02

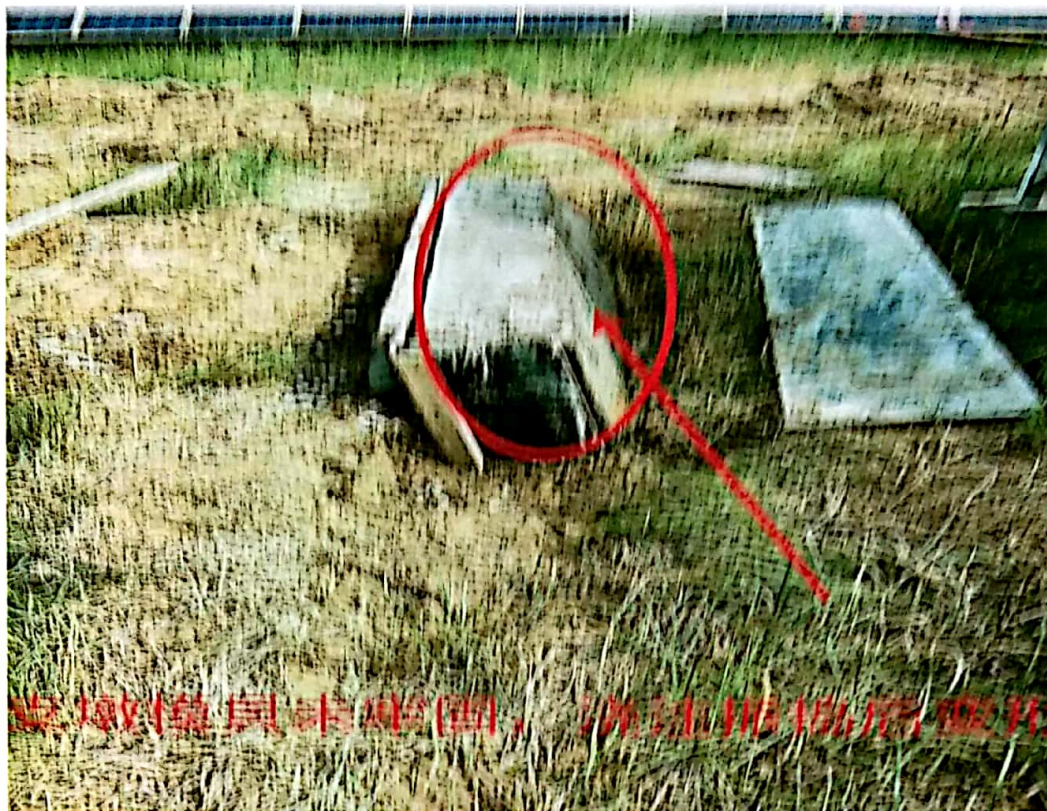
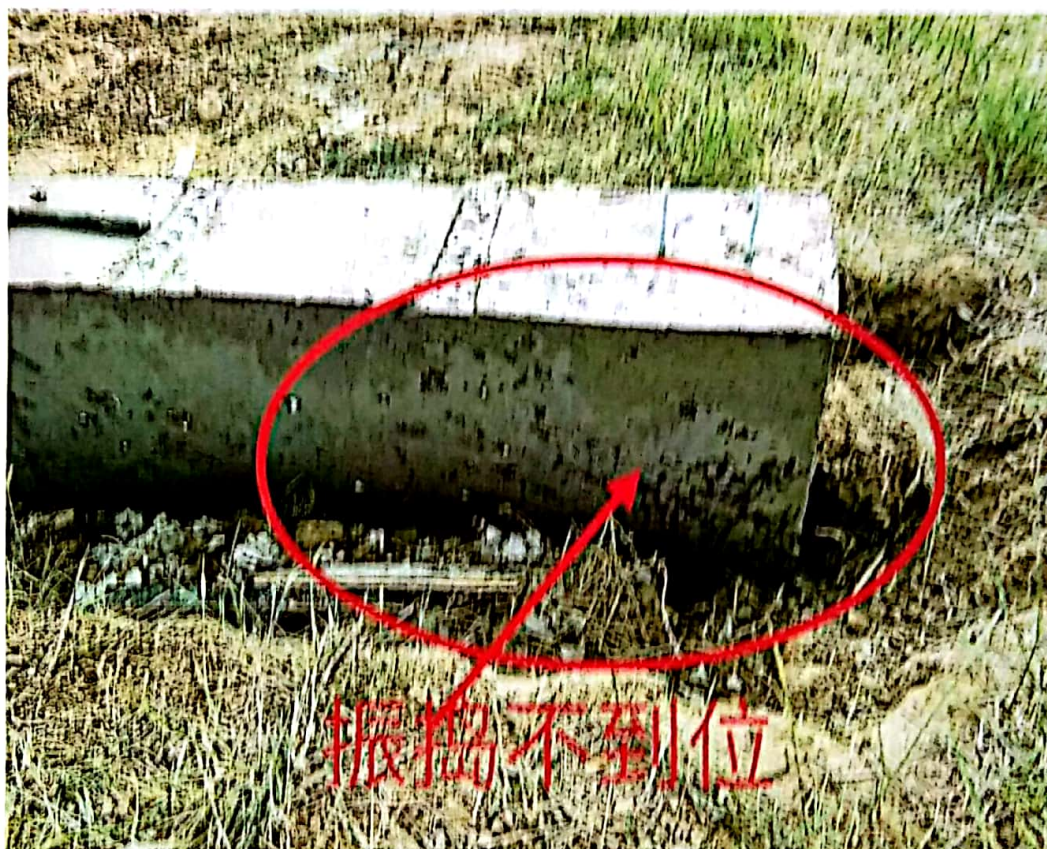
| 存在问题 | 混凝土基础条形支墩出现蜂窝、麻面、变形:<br><br>1、光伏支架基础条形支墩支模不牢固,模板缝隙未堵严(底部)。<br>2、浇筑后振捣不到位、部分条形支墩出现漏振以及振捣时间短现象。<br>3、条形支墩浇筑时混凝土配合比不当、在运输过程中部分混凝土产生上下不均匀,浇筑时未进行人工搅拌。<br>4、施工人员在拆模时,未按照规范拆模。<br>5、浇筑前,模板未充分湿润、模板未涂抹隔离剂。 | | |

光伏支架基础支墩浇筑问题

| 整改要求 | 限期2018年6月15日前整改完毕,并报监理部进行复查验收。 | | |
| 整改情况 | 现场已整改完毕,请监理予以验收。<br><br>整改负责人: 毛永强 日期: 2018.6.11 | | |
