# 监 理 检 查 记 录 表

工程名称: 张北光伏电站容配比优化改造工程项目

编号:GFDZJBM14-07

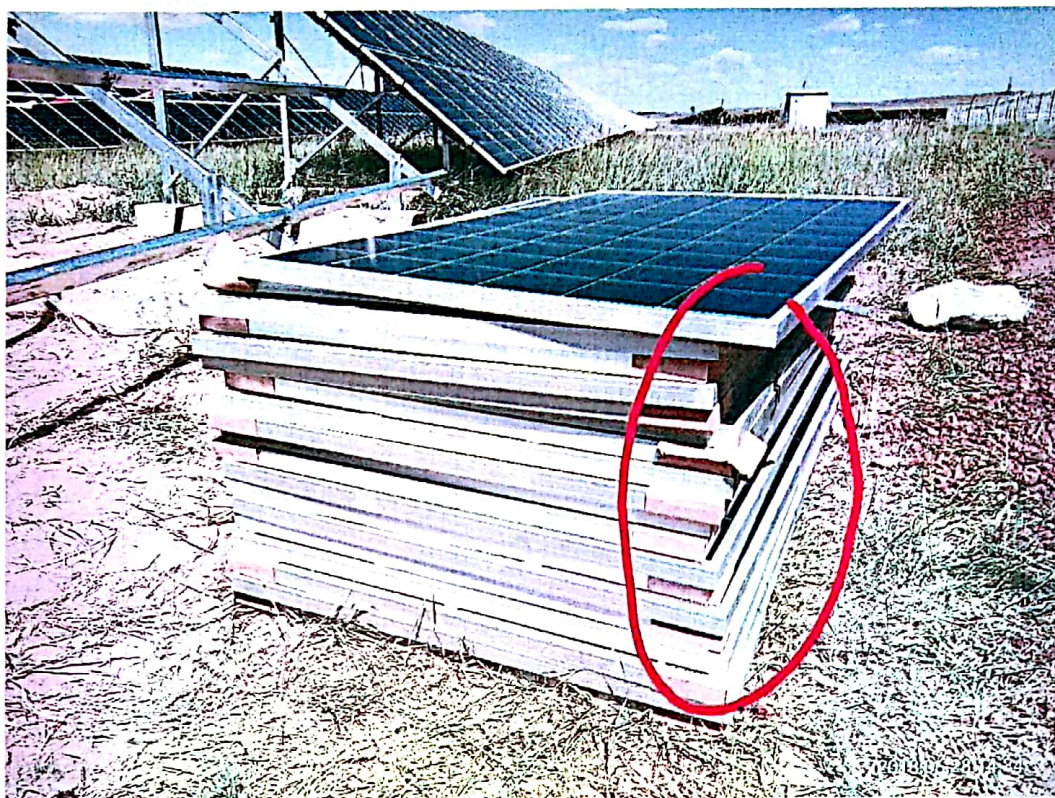
| 存在问题 | 1、光伏支架在装车、卸车过程中施工人员未轻拿轻放，而是摔都车上，易造成镀锌层脱落，会减少光伏支架使用年限（图02）。<br>2、光伏组件安装现场组件未安装的存放不正确（图01），叠放层数过高，且每层叠放不整齐，易造成光伏组件表面玻璃划伤，光伏组件内部隐裂、碎片、断栅等。 | | |

| 整改要求 | 1、总包项目部应对施工人员进行光伏支架、光伏组件安装进行技术交底。<br>2、施工技术员要进行现场安装操作技术指导。<br>3、对现场光伏组件叠放问题要及时整改。<br>4、光伏支架转运时，装车、卸车对小件应轻拿轻放，对支架横梁或大件应二人搬装。 | | |
| 整改情况 | 1. 现已对光伏支架装车、卸车全部轻拿、轻放。<br>2. 现已对光伏组件叠放层数在15层以内，叠放时使整齐。<br>整改负责人: 李贵生 日期 2018.6.28 | | |
