# 监 理 检 查 记 录 表

工程名称: 兰考恒大家居联盟产业园光伏发电项目 (皮阿诺 3.5856MW) 编号: GFDZJBM14-08

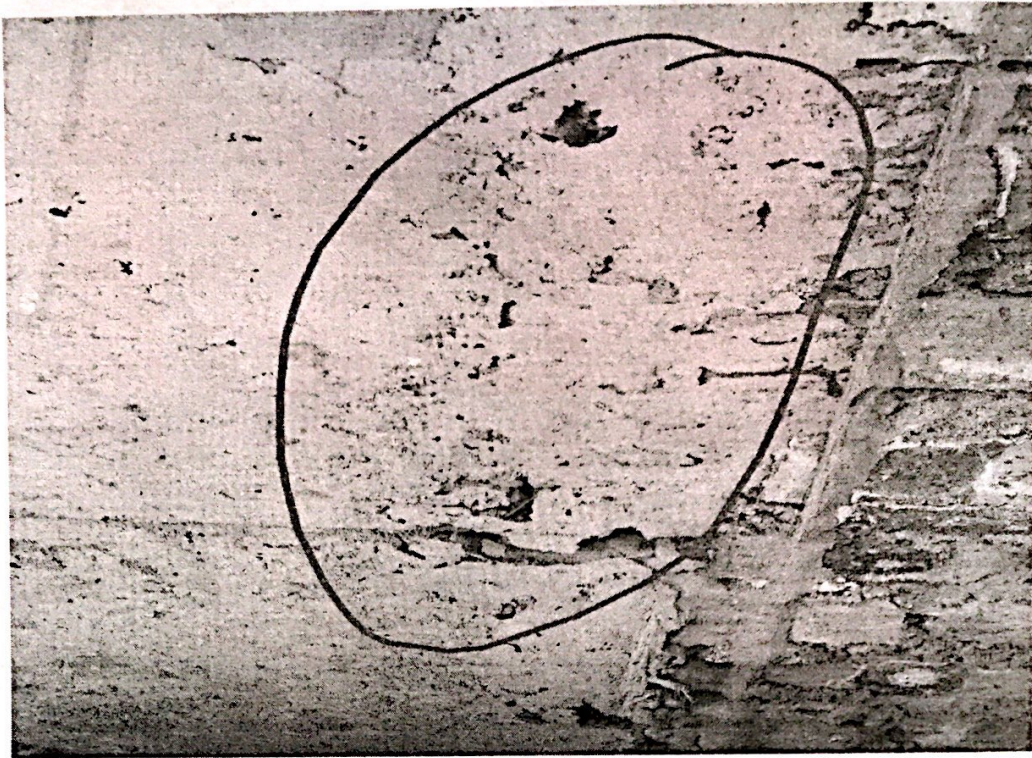
| 存在问题 | 个别梁柱存在着孔洞 (1、混凝土浇筑时下料高度太高造成混凝土离析。2、未分层下料, 振捣不实, 漏振或振捣时间不够。) | | |

箱变梁柱存在孔洞

| 整改要求 | 监理项目部要求施工单位参照有关规范进行修复整改, 整改完成后报监理项目部进行检查验收。 | | |
| 整改情况 | 自接到监理项目部整改通知后, 已安排施工人员进行修复整改, 现已修复整改完成, 请监理项目部进行复查验收。<br>整改负责人: 李宁 日期: 2018.12.10 | | |
| 复查意见 | 经复查, 个别部位修复整改不到位。<br>请于近期抹灰时, 再修复。<br>复查人: 田国勇 日期: 2018.12.10 | | |

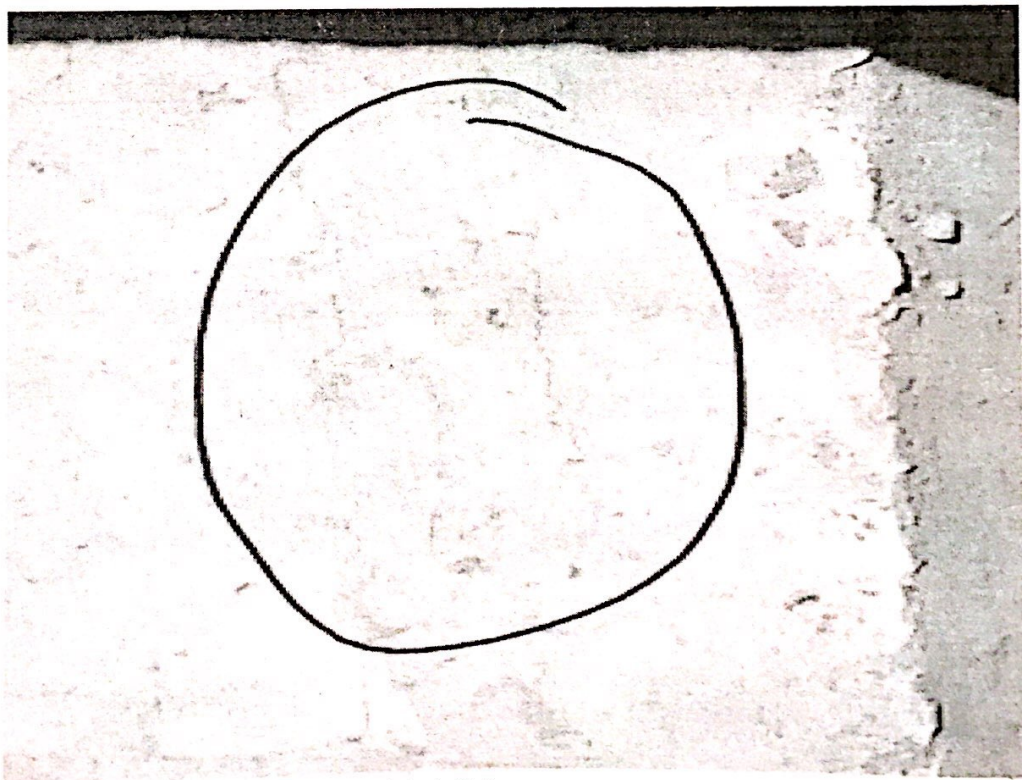
梁柱存在裂纹
