监 理 检 查 记 录 表

工程名称：兰考恒大家居联盟产业园光伏发电项目（皮阿诺 3.5856MW） 编号：GFDZJBM14-09

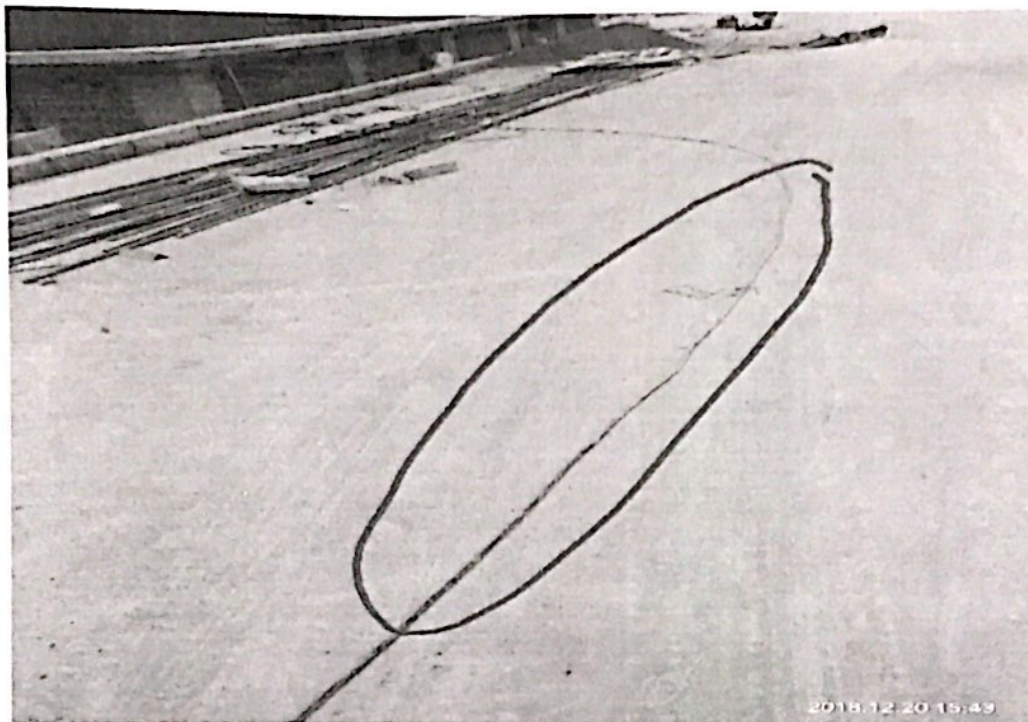
| 存在问题 | 1、个别焊接处存在气孔。2、临时用电线路未做保护。3、未配置消防设施。 | | |

临时线路未做安全防护

| 整改要求 | 监理项目部要求施工单位对焊接存在气孔问题进行补焊，临时用电电缆进行有效保护，焊接施工处配置灭火器。 | | |

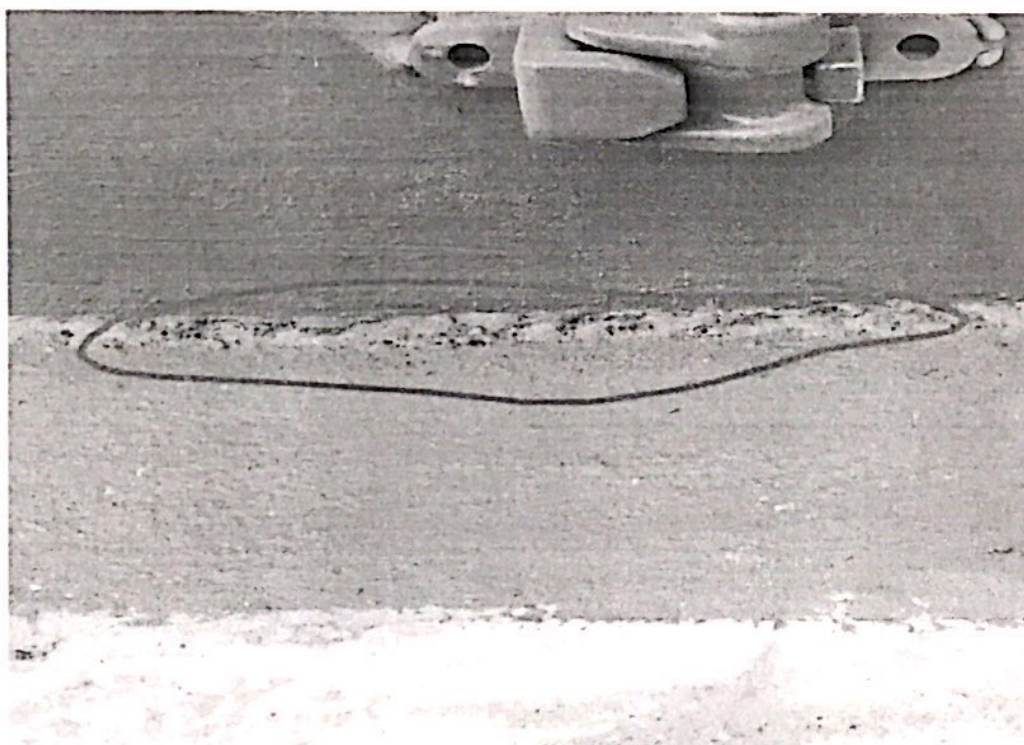
高低压预制舱接地焊接存在气孔
