# 监 理 检 查 记 录 表

工程名称：兰考恒大家居联盟产业园光伏发电项目（皮阿诺 3.5856MW） 编号：GFDZJBM14-12

| 检查时间 | 2019 年 01 月 19 日 | 检查地点 | D 号屋面 |

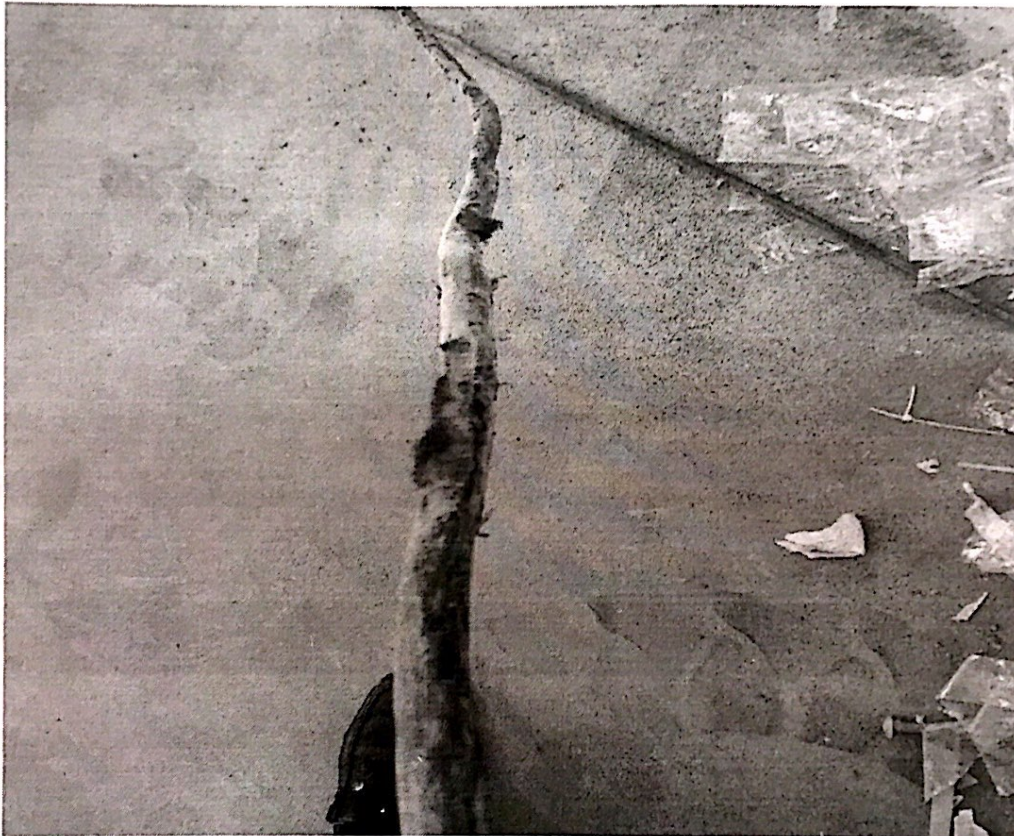
| 存在问题 | <p>1、C 号厂房至项目部集装箱办公室用电线路存在着三个安全隐患问题：（1）</p> <p>（1）、C 号厂房内三处电缆外皮破损，未安全防护，易发生人员触电伤亡事故。</p> <p>（2）、过路电缆未做安全保护（穿管、架空、地埋）。</p> <p>（3）、C 号厂房处电缆线路至项目部集装箱办公室处电缆线路路径多处存在水泥废块、彩钢瓦废料，对电缆线路存在较大的安全隐患。</p> <p>2、C#、E#厂房上楼爬梯处安全警示标牌掉落，未重新悬挂。</p> <p>3、C#、D#、E#厂房上楼爬梯上口处未做安全防护。</p> <p>4、D#楼面个别警戒带、警示标牌个别段落被大风吹落，未重新制作。</p> | | |

C号厂房内电缆外皮破损

| 整改要求 | <p>施工单位对检查小组提出的问题春节离场前要认真落实，积极整改到位。整改完成后报监理项目部进行检查验收。对检查小组提出的问题未整改规范的部分，施工人员撤场延期，直到完善为止。</p> <p>附:现场检查问题照片</p> | | |

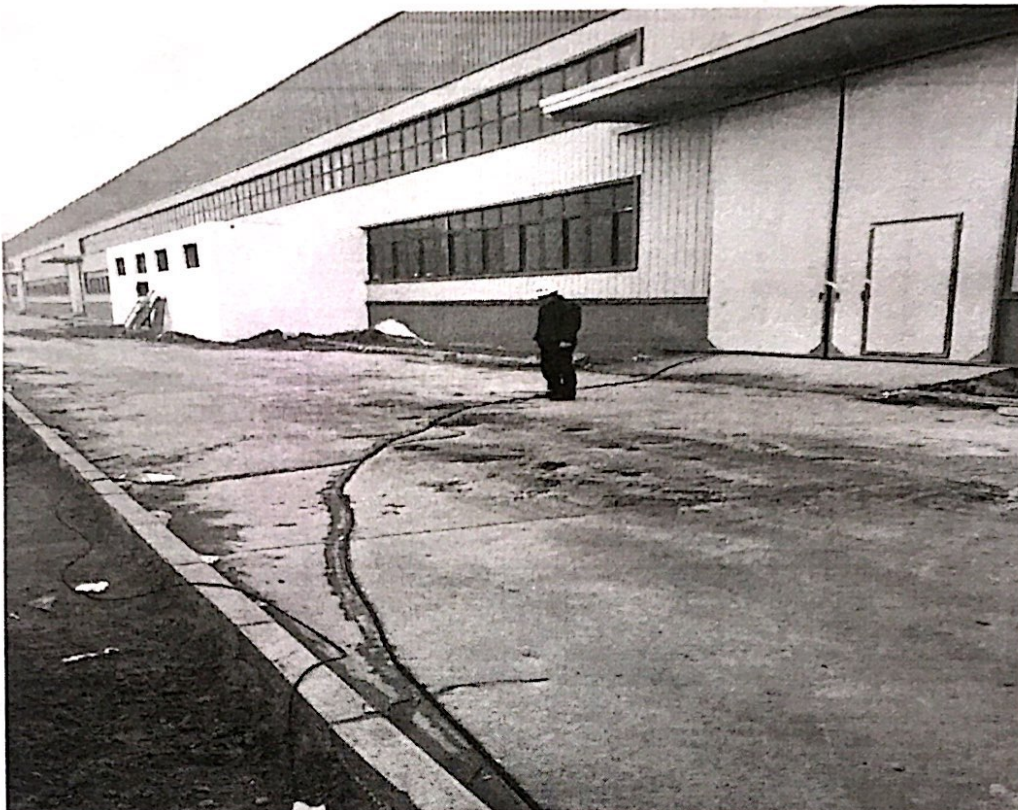
过路电缆线路未做穿管保护

| 复查意见 | <p>过路穿管已整改完成。其它等按原计划<br/>整改计划部再检查验收。</p> <p>复查人: 张远成 日期: 2019.2.20</p> |

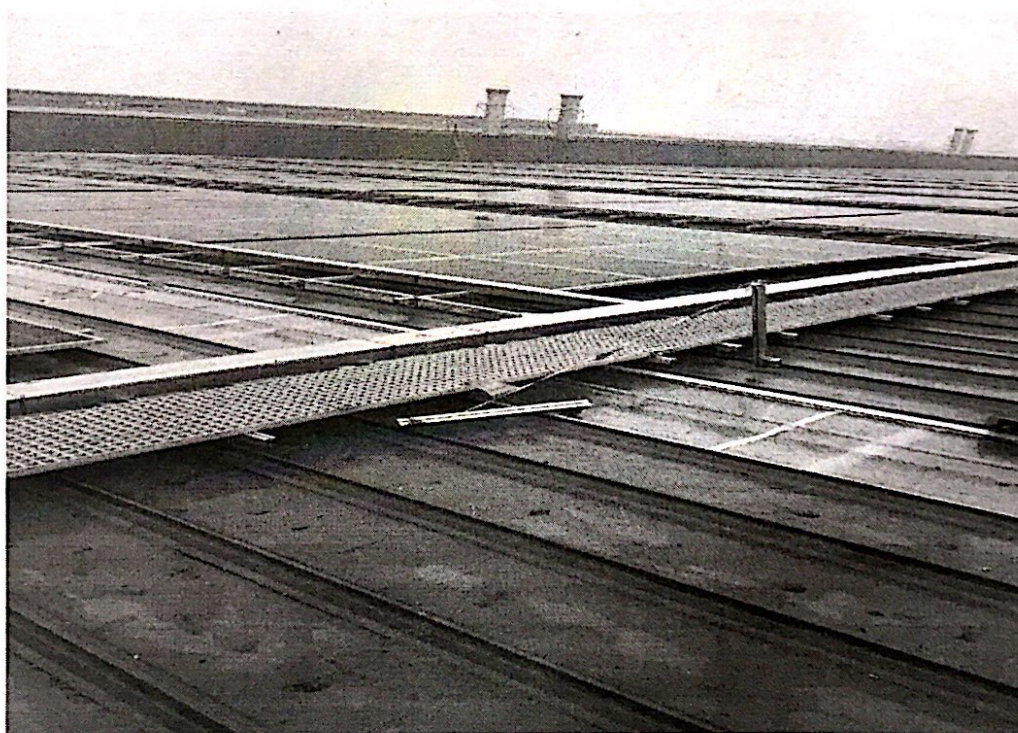
D号屋面安全警戒带固定受损
