## 监理检查记录表

工程名称: 宿迁恒达纺织 2.8MWp 光伏发电项目

编号: ZHJL-HDGF-07

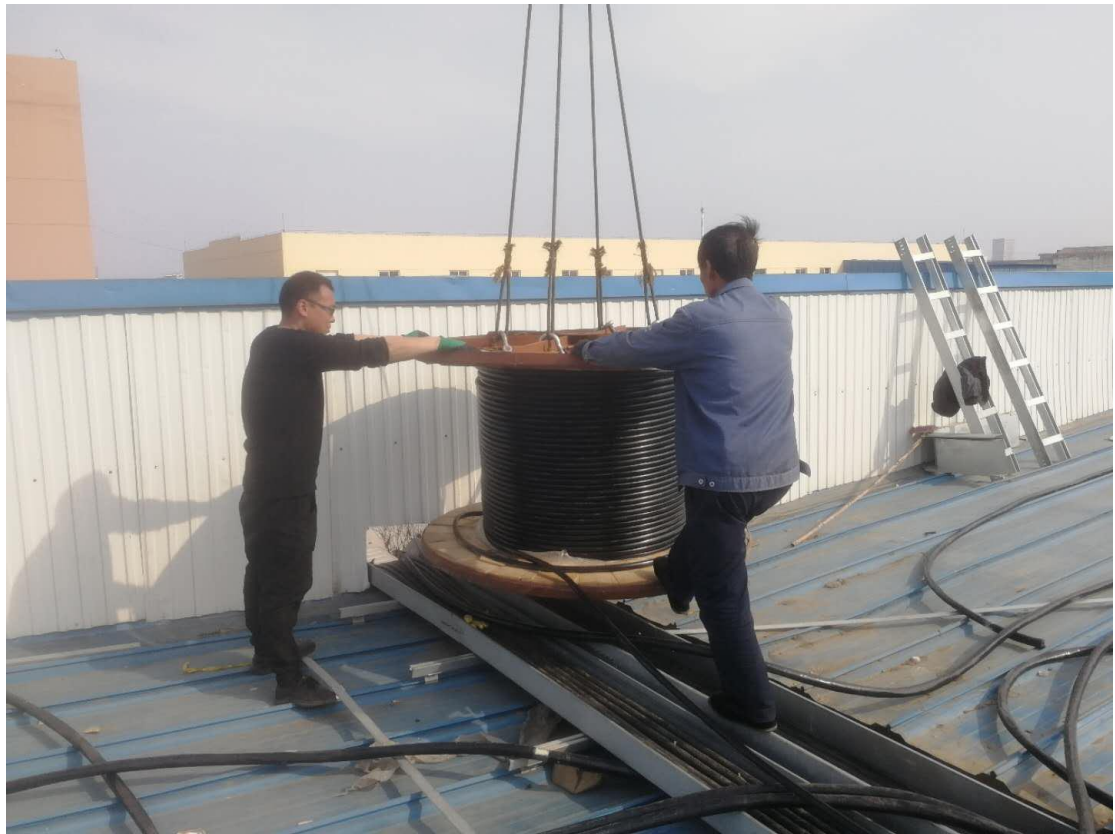
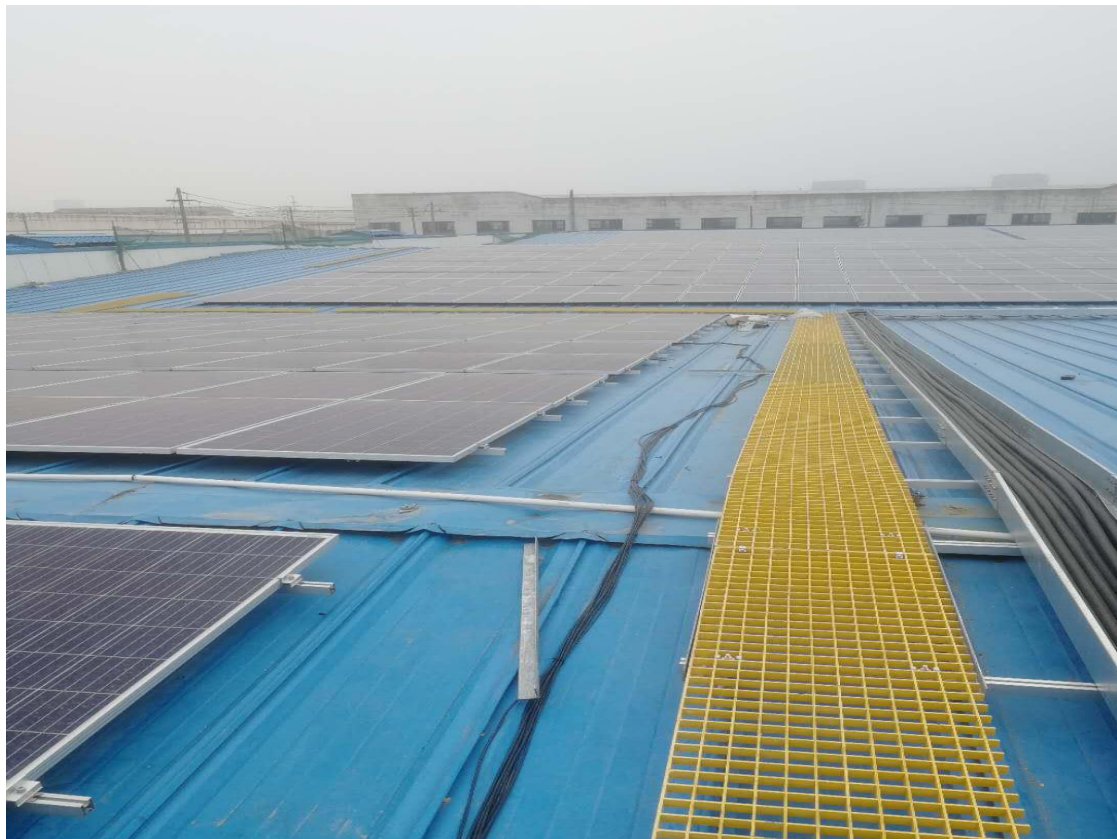
| 存在问题 | 1. 屋面设置临时防护网损坏,需重新修复;<br>2. 现场个别施工员未按要求佩戴劳保用品;<br>3. 施工所用临时扶梯防护网脱落;<br>4. 现场已运行电器设备灭火器配备不足,且无其它消防设施。 | | |

| 整改要求 | 1. 要求对屋面损坏临时防护网进行修复;<br>2. 要求进场施工人员必须按要求佩戴劳保用品;<br>3. 要求对临时扶梯防护网进行重新围护,确保施工通道安全;<br>4. 要求各设备间(场棚)均需配备灭火器或其它消防设施。 | | |
