# 监 理 检 查 记 录 表

工程名称：河南省浙商有限公司屋顶分布式光伏发电项目

编号：ZHJL-ZSFZ-JC-002

| 检查时间 | 2019年4月7日 | 检查地点 | 进场材料检查 |

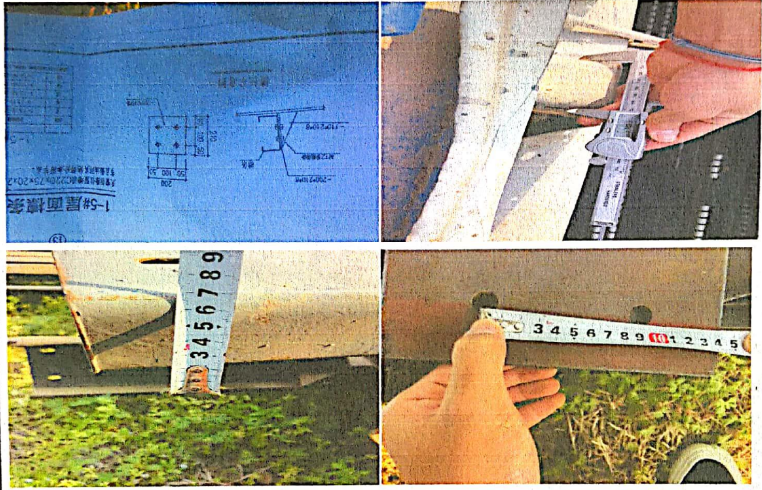
| 存在问题 | <p>1. 钢结构檩托材料孔径距离与与图纸存在差异，图纸各孔径距离为 100mm，实际测量为 90mm、110mm</p> <p>2. 檩条尺寸约为 C215*65*2.5 与图纸不符，图纸为 C220*75*2.5</p> <p>3. 部分檩托尺寸与图纸存在差异，测量尺寸为 190*200，图纸尺寸为 200*210</p> <p>4. 檩托材料未除锈防腐，直接进行安装</p> | | |

| 整改要求 | <p>1. 经现场多方联系，因设计院原因，未进行实地测量，直接按照原厂房图纸进行设计</p> <p>2. 对部分檩托材料偏差，立即联系厂家，严格按照图纸要求进行加工，避免后期安装造成孔径不一</p> <p>3. 对生锈材料必须进行除锈防腐工作，严格按照图纸要求执行</p> | | |
| 整改情况 | <p>与设计院沟通，生锈的材料已做防腐</p> <p>整改负责人：林明辉 日期：2019.4.10</p> | | |
