# 监 理 检 查 记 录 表

工程名称：河南省浙商有限公司屋顶分布式光伏发电项目

编号：ZHJL-ZSFZ-JC-003

| 检查时间 | 2019年4月16日 | 检查地点 | 1号屋面南边气楼 |

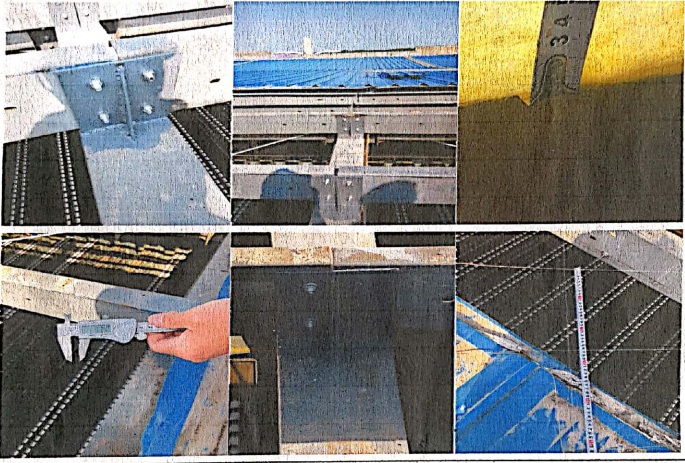
| 存在问题 | 1. 部分檩托部分焊接焊渣未清理，且未涂刷防腐涂料<br>2. 保温棉铺设厚度达不到前期要求不低于2CM厚度，现场厚度1CM都不足<br>3. 网格孔距较大，现场尺寸为28*26<br>4. 檩托厚度达不到要求，经现场测量，出现一组为7.34mm。部分檩托螺栓未上<br> | | |

| 整改要求 | 1. 对现场焊渣再覆盖前必须清理干净并涂刷防腐材料、对保温棉必须增加厚度<br>2. 针对孔距过大，请及时整改，缩小孔距<br>3. 对材料不合格问题，已多次告知，请严格按照图纸及规范要求执行、对檩托未上螺栓立即安排整改完善 | | |
| 整改情况 | 1. 现场覆盖前对焊渣全部清理干净并涂刷防腐材料，保温已加厚<br>2. 孔距重新开孔，增加垫块<br>3. 严格按照规范施工，螺栓全部上紧<br>整改负责人：金江东      日期：2019.04.20 | | |
