### 监 理 检 查 记 录 表

工程名称：河南省浙商有限公司屋顶分布式光伏发电项目

编号：ZHJL-ZSFZ-JC-005

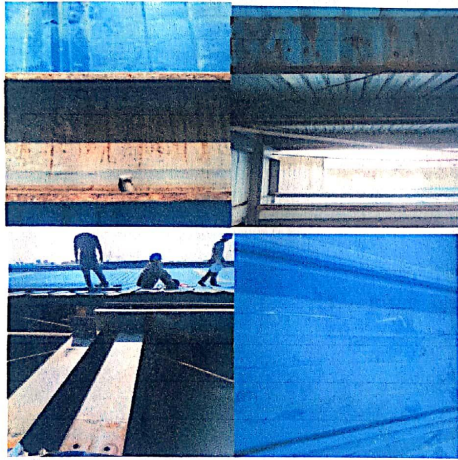
| 存在问题 | <ol style="list-style-type: none"> <li>1. 施工所用原厂房的檩条，部分生锈比较严重，未除锈防腐</li> <li>2. 个别檩托开孔有偏差，檩托、檩条孔径不一</li> <li>3. 因施工原因造成原厂房漆面划伤</li> </ol> <div style="text-align: center;"> </div> | | |

| 整改要求 | <ol style="list-style-type: none"> <li>1. 要求施工单位使用原厂房檩条时，必须进行除锈防腐</li> <li>2. 要求施工单位对孔径不一的檩托重新开孔</li> <li>3. 要求施工单位对划伤的区域进行补漆</li> </ol> | | |
| 整改情况 | 已按要求整改。<br>整改负责人：全江东    日期 2019.5.3 | | |
