# 监理检查记录表

工程名称：河南省浙商有限公司屋顶分布式光伏发电项目

编号：ZHJL-ZSFZ-JC-009

| 检查时间 | 2019年6月30日 | 检查地点 | 6号屋面 |

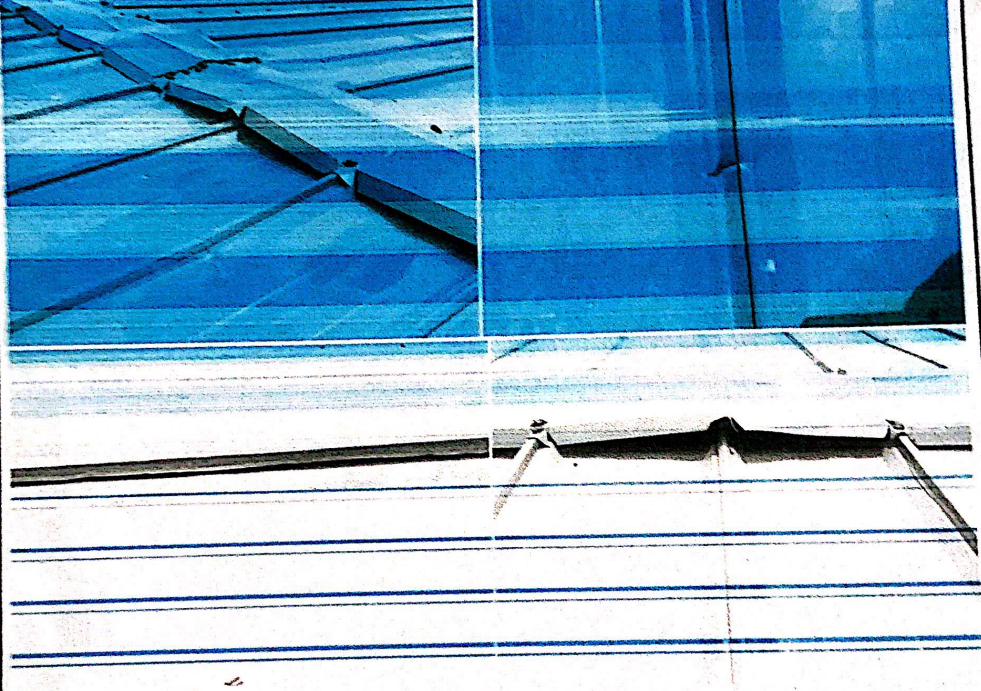
| 存在问题 | 1. 屋面屋脊恢复不到位，部分未进行固定，且未做防水处理<br>2. 因檩条加固导致屋面需拆除彩钢瓦，加固完成后，部分彩钢瓦压接不到位，易造成后期雨水过多出现漏水情况<br>3. 因施工造成屋面踩坏出现破裂<br> | | |

| 整改要求 | 1. 对未紧固的屋脊进行螺丝固定，并做好防水处理，对破损的屋面进行修复，且做好防水<br>2. 对压接不到位的彩钢瓦进行重新恢复，并做好消缺工作 | | |
