# 监理检查记录表

工程名称: 蚌埠海吉星 3.5MW 屋顶分布式光伏发电项目

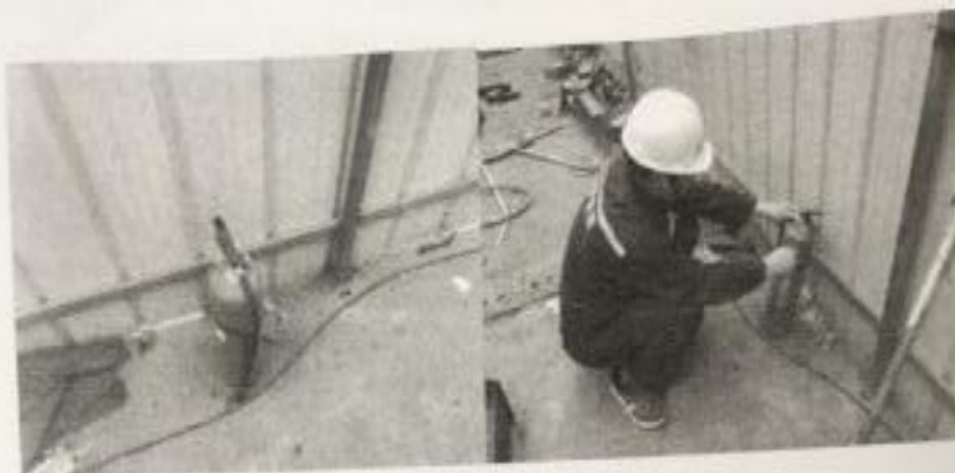
灭火器符合要求

现场检查

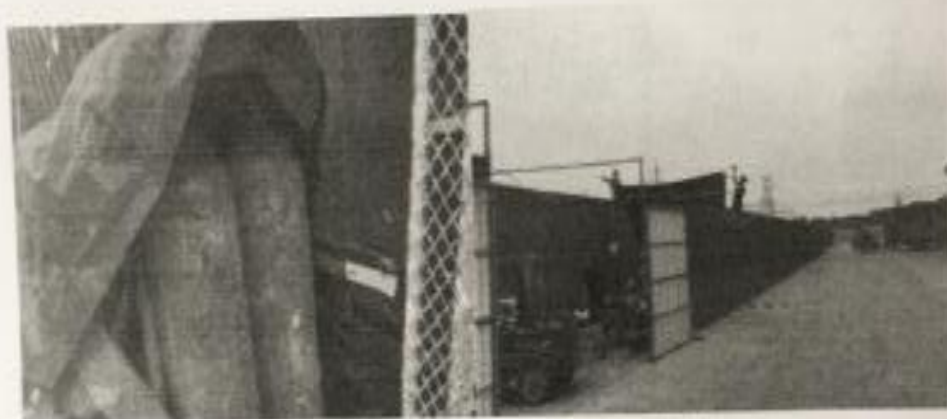
| 存在问题 | <p>1. 材料加工区, 氧气瓶距离电焊点不足 10M;</p> <p>2. 材料加工区, 遮阳网距离电焊点较近, 存在安全隐患;</p> <p>3. 材料加工区, 氧气瓶没有遮阳保护措施。</p> | | |

整改后氧气瓶进行遮盖

现场加高遮阳网高度

| 整改要求 | <p>1. 氧气瓶远离明火点 10M 以外;</p> <p>2. 抬高遮阳网高度;</p> <p>3. 对氧气瓶进行遮盖, 防止爆晒。</p> | | |

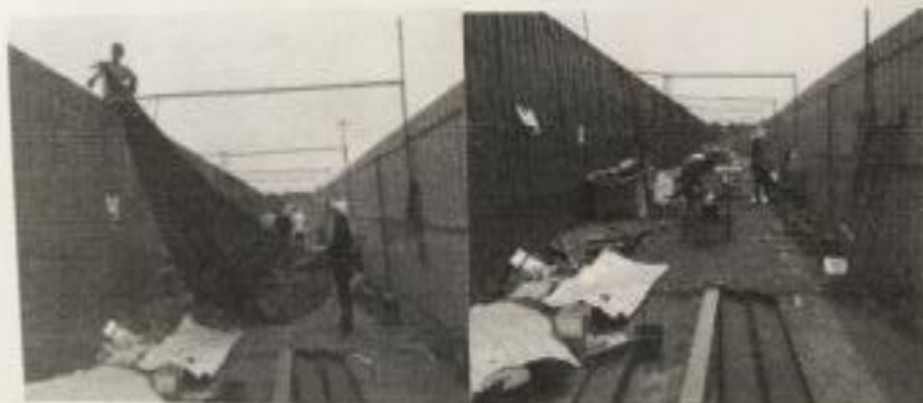
现场整改

施工现场
