## 监理检查记录表

工程名称：安徽蚌埠海吉星 3.5MW 屋顶分布式光伏发电项目

编号：18

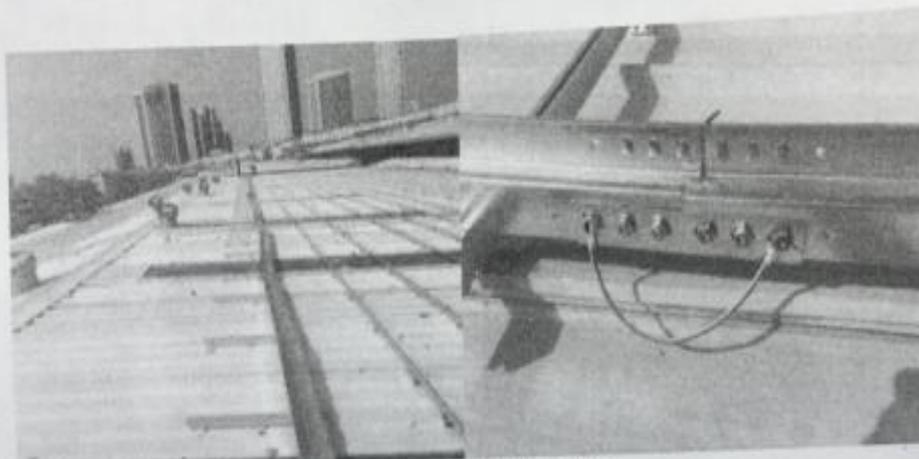
步道与图纸不符

接地线为 4 m<sup>2</sup>

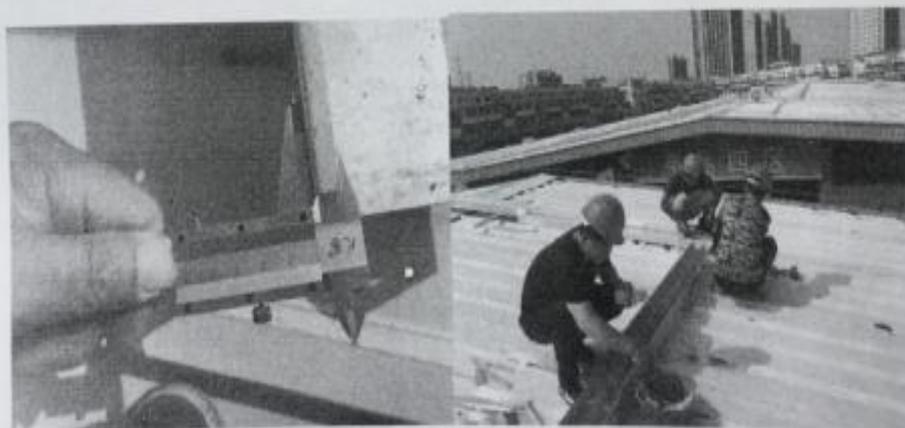
桥架厚度检测为 1.3mm
