# 监理检查记录表

工程名称: 蚌埠海吉星 3.5MW 屋顶分布式光伏发电项目

编号: 23

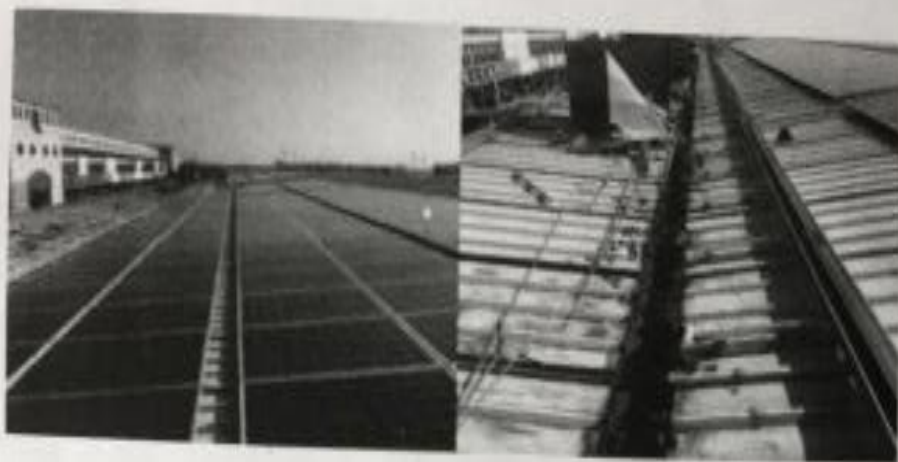
| 存在问题 | 1. 17#组件阵列不在一条线上, 偏差较大;<br>2. 屋面天沟清理时, 两侧杂树没有去除;<br>3. 部分电缆头没有防水措施。 | | |

17#组件阵列偏差较大

屋面天沟两侧杂物未清理

| 整改要求 | 要求按图施工, 对上述问题尽快整改。 | | |

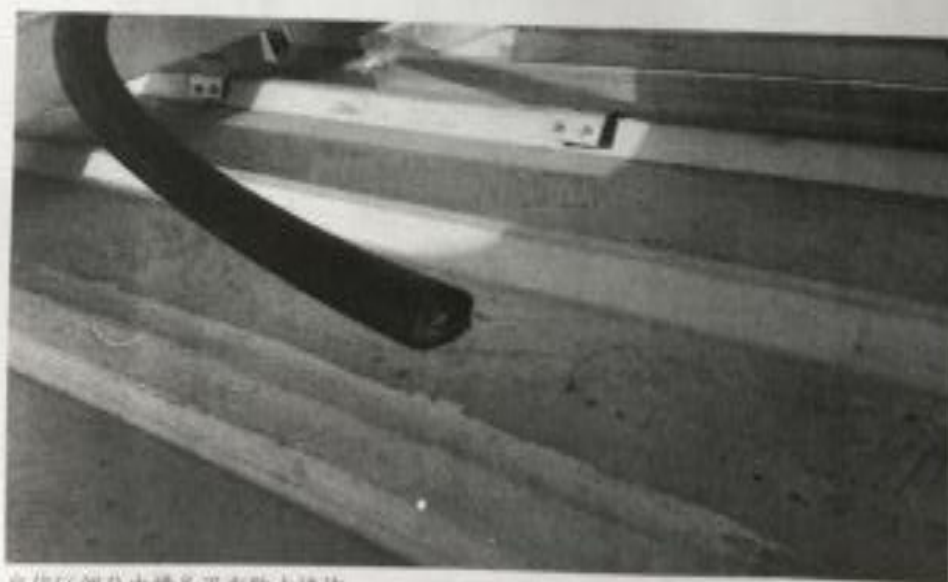
光伏区部分电缆头没有防水措施
