# 监理检查记录表

工程名称: 蚌埠海吉星 3.5MW 屋顶分布式光伏发电项目

| 检查时间 | 2019 年 11 月 20 日 | 检查地点 | 光伏区(水果、蔬菜) |

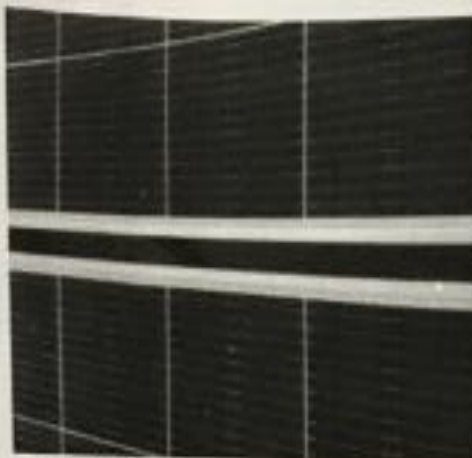
MCA 掉落屋面

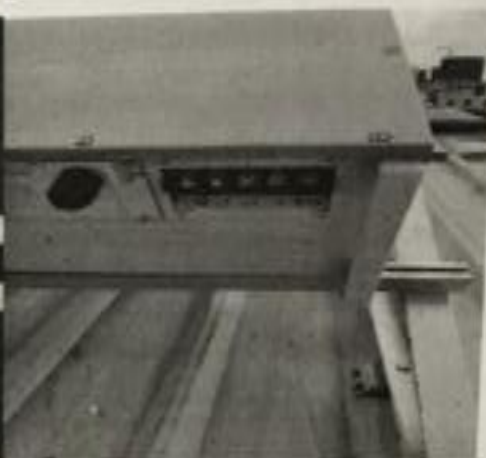
逆变器保护盖未及时安装

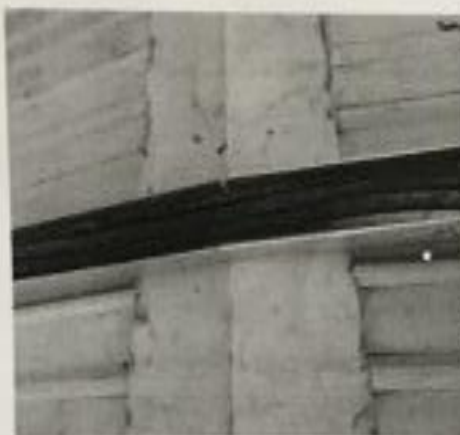
电缆过屋脊没有支撑

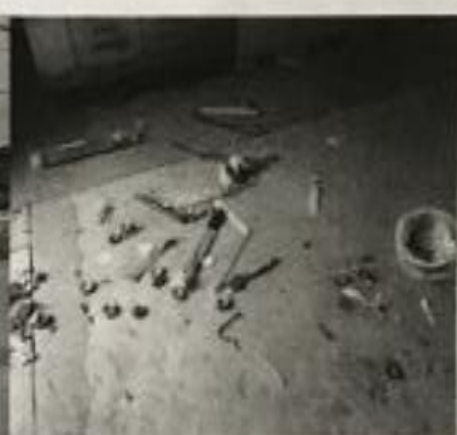
配电室施工垃圾未及时清理

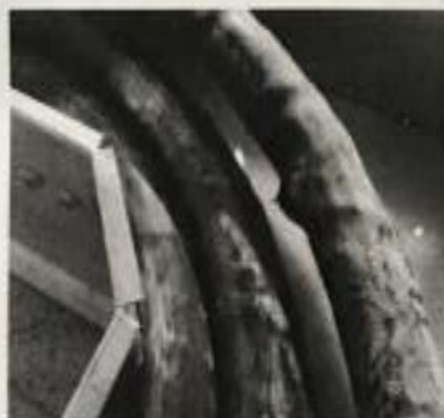
桥架转弯处电缆破横
