# 监理 ~~记录~~ 检查记录表

工程名称: 吴桥景博 1.817MWp 屋顶分布式光伏发电项目

编号: ZHJL-WQJB-002

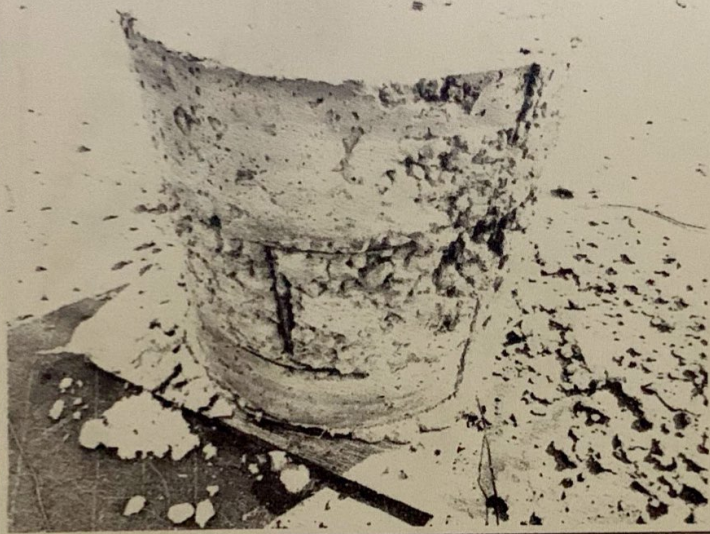
| 存在问题 | 1、基础浇筑后出现蜂窝、麻面、露筋现象<br>2、基础浇筑时未振捣<br>3、基础浇筑时未放线<br> | | |

| 整改要求 | 1、基础浇筑时必须振捣<br>2、U 型钢需要定位放线<br>3、基础蜂窝、麻面比较严重的须进行拆除, 其余的进行整改 | | |
| 整改情况 | 整改已完成<br>整改负责人: 袁国强 日期 2019.10.30 | | |
