# 监 理 检 查 记 录 表

工程名称: 荆门万华家居(二期)5MW 屋顶分布式光伏发电项目

编号: ZHJL-JMWH-JC-029

| 检查时间 | 2019 年 11 月 13 日 | 检查地点 | 1#、2#、3#箱变<br>高压电缆沟 |

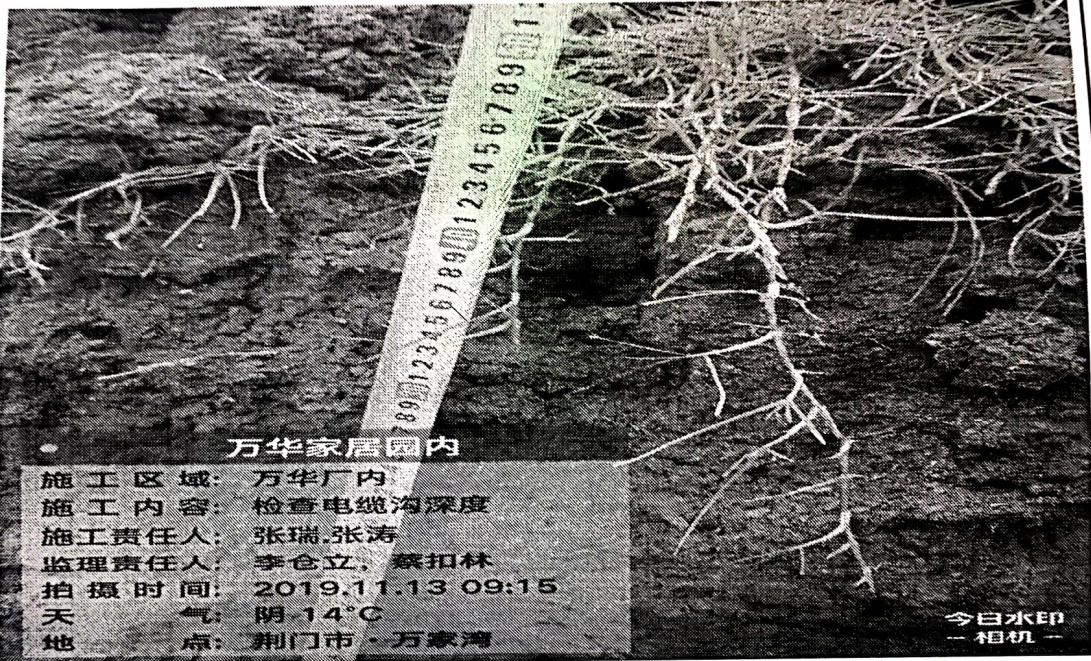
| 施工及检查情况简述 | 高压电缆沟深度不符合设计要求。 | | |
| 发现问题 | <p>电缆沟深度不符合设计要求</p> <p>万华家居园内</p> <p>施工区域: 万华厂内<br/> 施工内容: 检查电缆沟深度<br/> 施工责任人: 张瑞, 张涛<br/> 监理责任人: 李仓立, 蔡扣林<br/> 拍摄时间: 2019.11.13 09:15<br/> 天气: 阴 14°C<br/> 地点: 荆门市·万华湾</p> <p>今日水印<br/>— 相机 —</p> | | |

| 情况处理 | 1、高压电缆沟深度不符合设计要求、已口头警告、立即整改。 | | |
