# 监 理 检 查 记 录 表

工程名称：荆门万华家居（二期）5MW 屋顶分布式光伏发电项目

编号： ZHJL-JMWH-JC-004

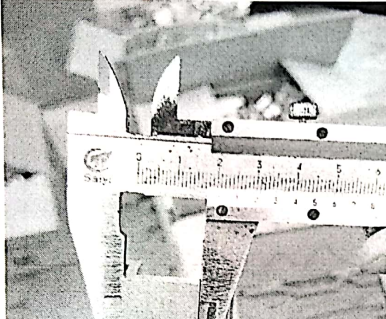
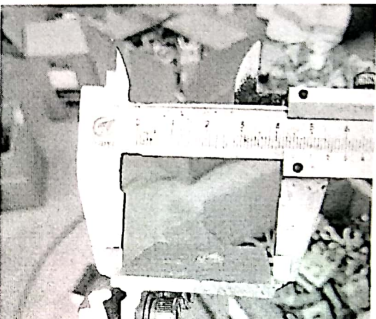
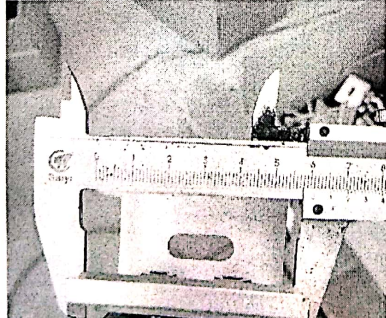
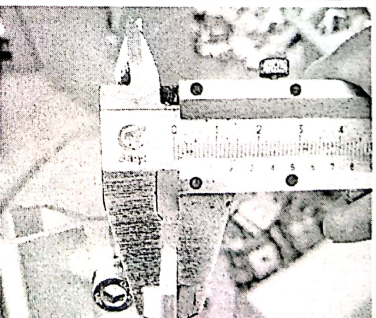
| 存在问题 | <p>原材进场压块、夹具检验。</p> <div> <p>万华家居院内<br/>施工区域：检查原材料<br/>施工内容：按装夹具，压块<br/>施工责任人：张瑞、张涛<br/>监理责任人：李仓立<br/>拍摄时间：2019.09.11 09:03<br/>天气：多云 24℃<br/>地点：荆门市·万华湾</p> </div> <div> <p>万华家居院内<br/>施工区域：检查原材料<br/>施工内容：按装夹具，压块<br/>施工责任人：张瑞、张涛<br/>监理责任人：李仓立<br/>拍摄时间：2019.09.11 08:59<br/>天气：多云 24℃<br/>地点：荆门市·万华湾</p> </div> <div> <p>万华家居院内<br/>施工区域：检查原材料<br/>施工内容：按装夹具，压块<br/>施工责任人：张瑞、张涛<br/>监理责任人：李仓立<br/>拍摄时间：2019.09.11 08:59<br/>天气：多云 24℃<br/>地点：荆门市·万华湾</p> </div> <div> <p>万华家居院内<br/>施工区域：检查原材料<br/>施工内容：按装夹具，压块<br/>施工责任人：张瑞、张涛<br/>监理责任人：李仓立<br/>拍摄时间：2019.09.11 09:00<br/>天气：多云 24℃<br/>地点：荆门市·万华湾</p> </div> | | |
