## 监理检查记录表

工程名称：钦州康崕岭渔光一体光伏电站（三期）光伏发电项目

编号：JXM13-ZHJL-001

钦州康熙岭渔光一体光伏电站（三期）项目安全检查整改回复单

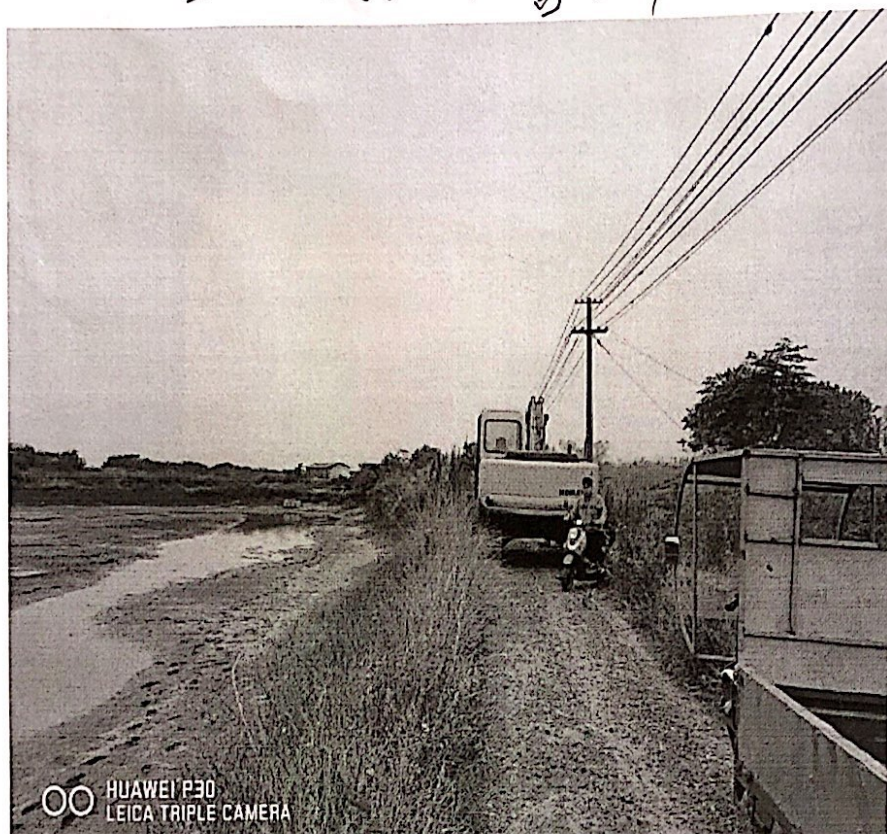
道路没有安全警示牌

| 整改情况 | 警示牌已悬挂，安全标识牌已张贴。<br><br><div style="text-align: right;"> 整改负责人：[签名]      日期 2019.11.16 </div> | | |

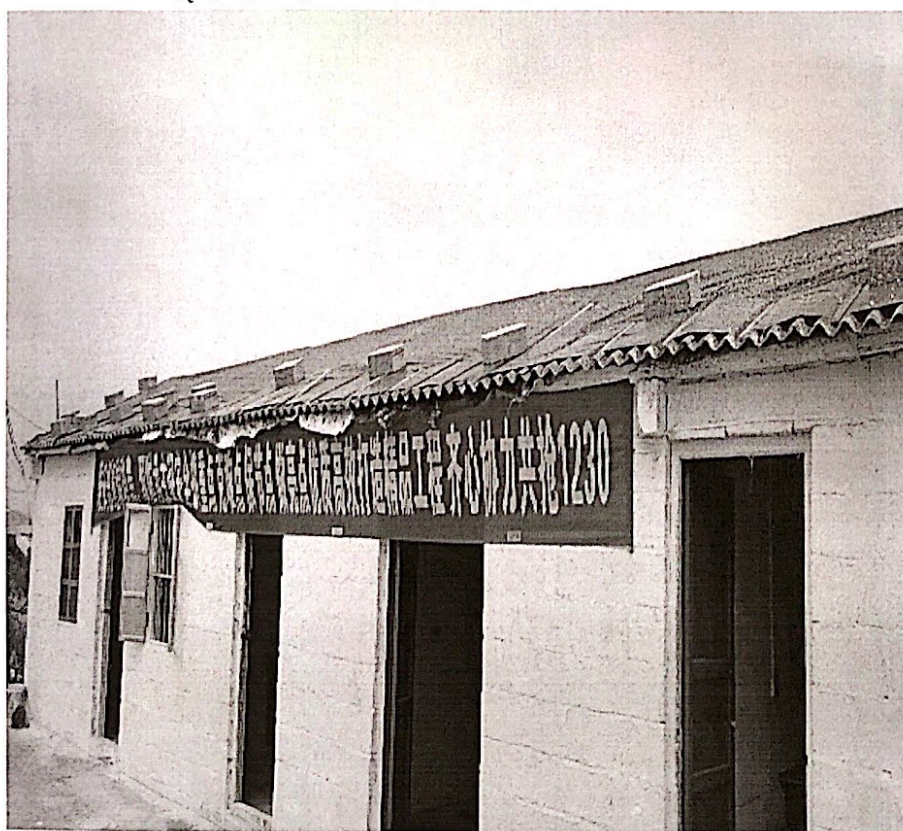
项目部没有安全标识

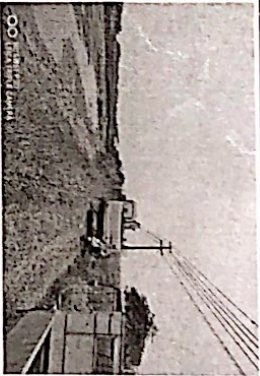
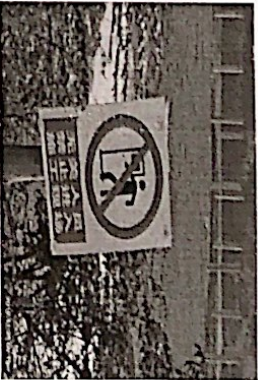
| 存在问题 | 整改单位 | 整改情况描述 | 整改前照片 | 整改后照片 | 责任人签字 |
|---|---|---|---|---|---|
| 道路没有安全警示牌 | 四川宝能 | 已悬挂 | | | |

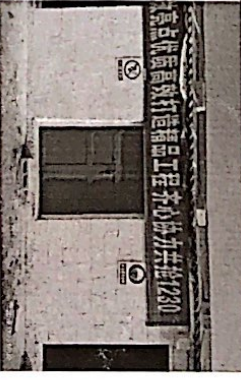
| 存在问题 | 整改单位 | 整改情况描述 | 整改前照片 | 整改后照片 | 责任人签字 |
|---|---|---|---|---|---|
| 项目部没有安全标识 | 四川宝能 | 已悬挂 | | | |
