## 监理检查记录表

工程名称：钦州康熙岭渔光一体光伏电站（三期）光伏发电项目

编号：JXM13-ZHJL-002

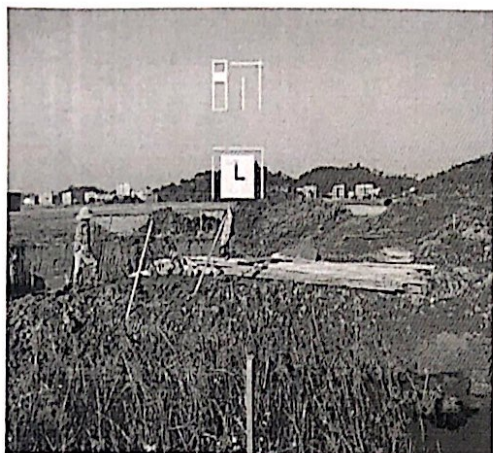
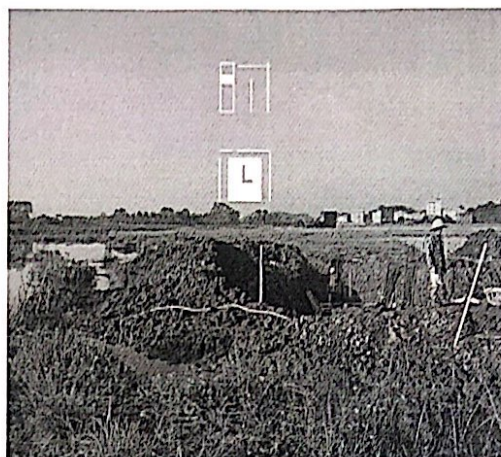
| 存在问题 | 现场存在以下问题：<br>外线基础四周未设安全防护，标识标牌，警示牌已制作但未悬挂，资料未提交 | | |

基坑外侧未做安全防护

| 监理措施 | 指出现场存在问题要求三日内完成整改，整改完成后通知监理方现场验收； | | |
| 整改情况 | 1. 基础四周已防护。<br>2. 标识已悬挂。<br><div style="text-align: right;">整改负责人：谷拉      日期 19.11.23</div> | | |

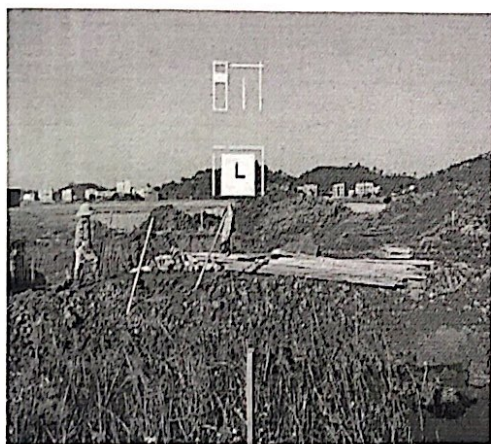
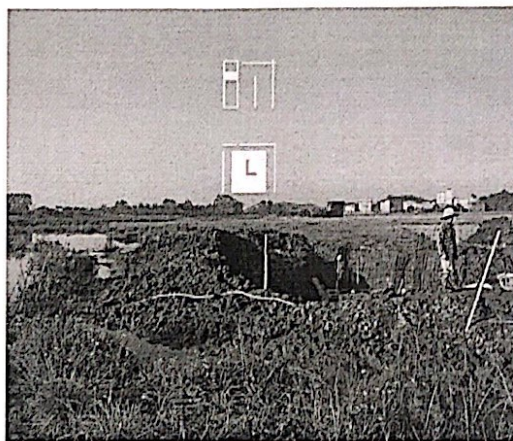
| 存在的问题 | 整改单位 | 整改情况描述 | 整改前照片 | 整改后照片 | 责任人签字 |
|---|---|---|---|---|---|
| 标识标牌、警示牌未悬挂 | 天津电建新能源建设有限公司 | 已整改<br>2019.11.23 | | | 石拉 |
