# 监理检查记录表

工程名称：钦州康熙岭渔光一体光伏电站（三期）光伏发电项目

编号：JXM13-ZHJL-004

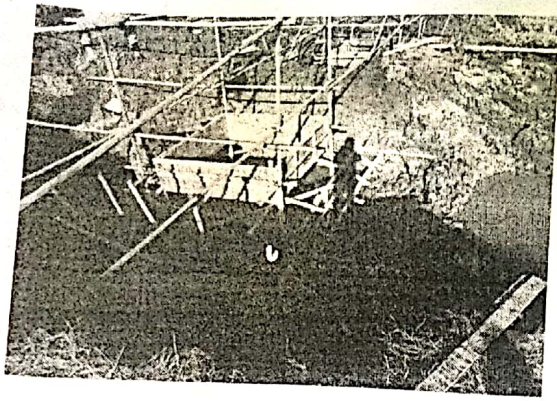
无安全网

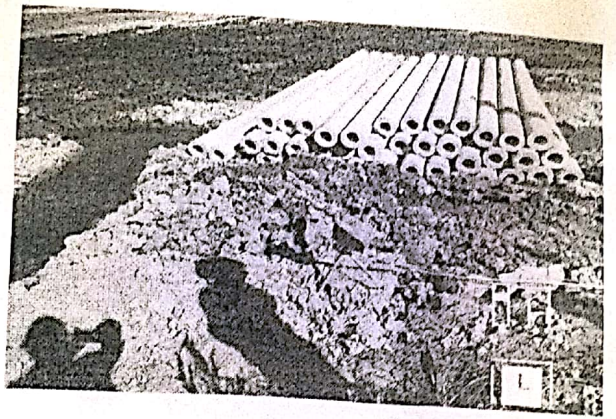
临时用电不规范

| 存在的问题 | 整改单位 | 整改情况描述 | 整改前照片 | 整改后照片 | 责任人签字 |
|---|---|---|---|---|---|
| 临时用电不规范。 | 天津电建新能源建设有限公司、四川宝能电力设计有限公司 | 现场已将电源线架空起来。裸露电线已经做好绝缘处理。 | | | |

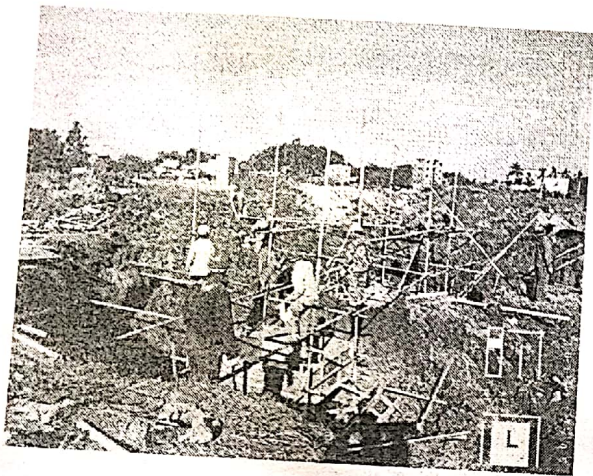
无临边防护未拉警戒线

| 存在的问题 | 整改单位 | 整改情况描述 | 整改前照片 | 整改后照片 | 责任人签字 |
|---|---|---|---|---|---|
| 塔基基础施工现场未做临边防护，未拉警戒线。 | 天津电建新能源建设有限公司、四川宝能电力设计有限公司 | 已经在塔基四周拉警戒带及警示牌。 | | | 孙军领 |

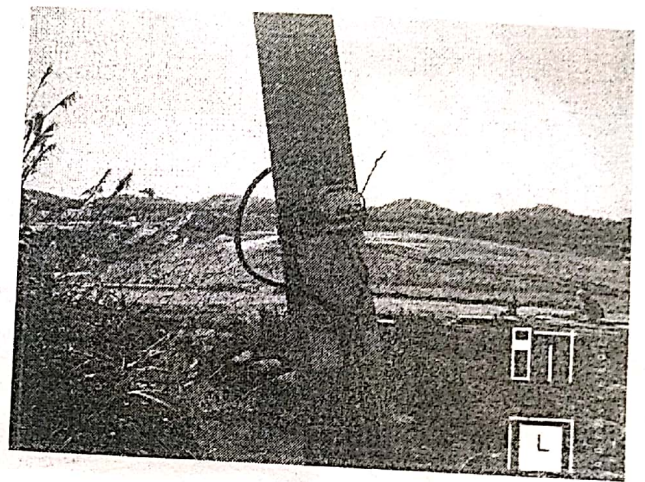
临时用电不规范

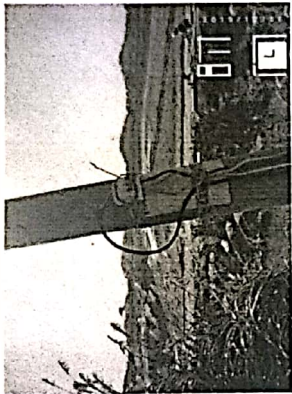
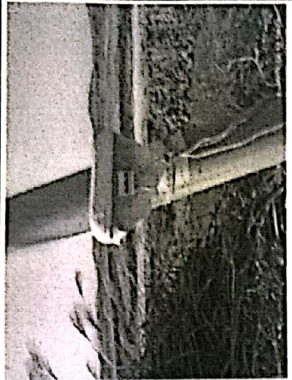
| 存在的问题 | 整改单位 | 整改情况描述 | 整改前照片 | 整改后照片 | 责任人签字 |
|---|---|---|---|---|---|
| 施工现场临时用电不规范 | 宝能公司 | 按照规范价防护罩或不用的拆除掉 | | | 林思 |

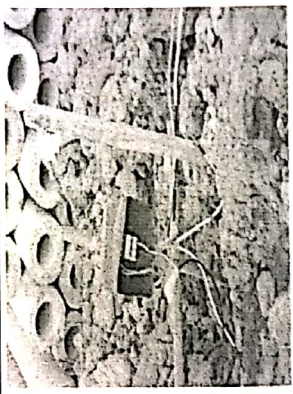
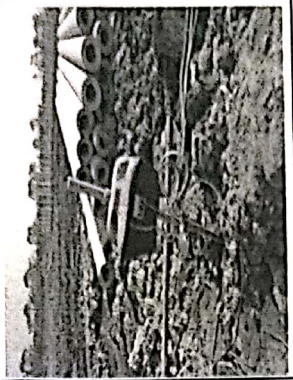
| 存在的问题 | 整改单位 | 整改情况描述 | 整改前照片 | 整改后照片 | 责任人签字 |
|---|---|---|---|---|---|
| 施工现场临时用电不规范 | 宝能公司 | 按要求无用的拆除掉 | | | 林思 |
